# Asbestinventarisatietest

Gewad 26, 9000 Gent

Attestnummer : 20250326-000209.000  
Uitgegeven op : 26.03.2025  
Geldig tot : Onbeperkt (tenzij de toestand wijzigt)

## Asbestveilig (maar mogelijk niet asbestvrij)

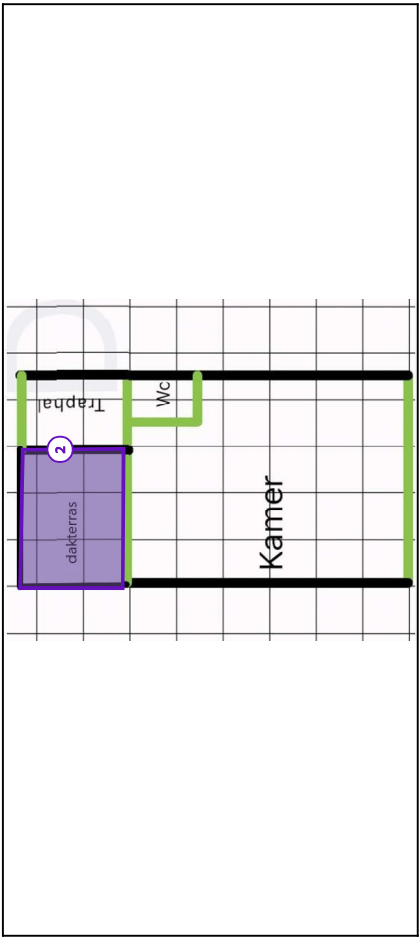
Plan 1.13: woning plan +3

| Beschrijving | Type | Actie |
|---|---|---|
| 2. dakdichting terras | Beperking | - |

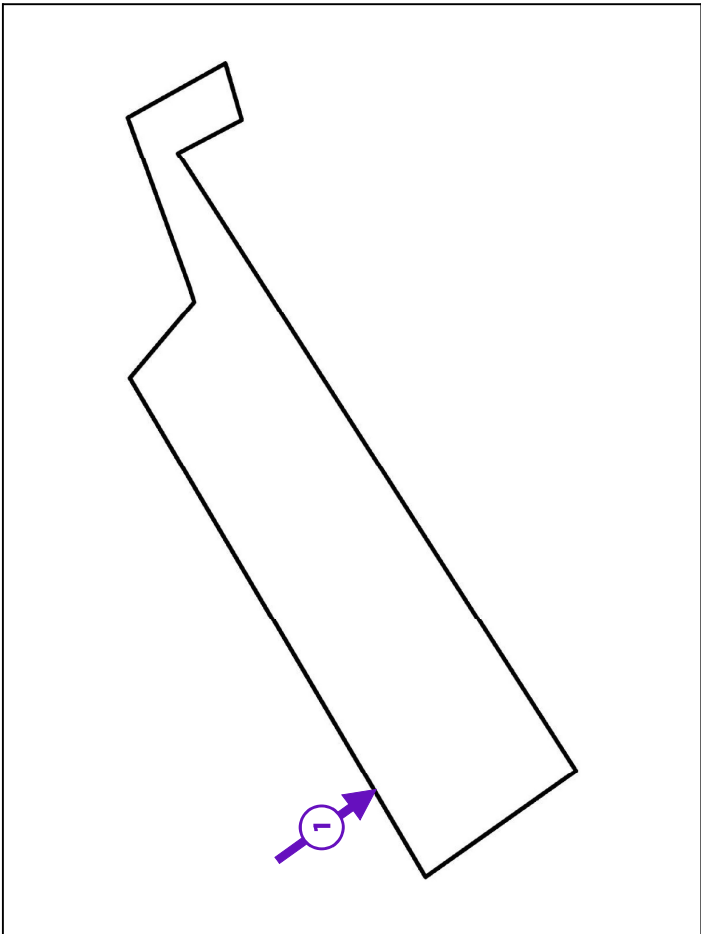
Plan 1.19: woning dakplan

| Beschrijving | Type | Actie |
|---|---|---|
| 1. Schouw op het dak | Beperking | - |

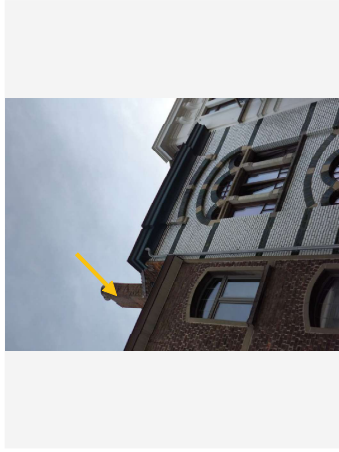
## Fiche 1: Schouw op het dak

**Reden:** Het te onderzoeken materiaal situeert zich hoger dan 3,50 m te rekenen vanaf een veilige ondergrond

**Uitleg van de asbestdeskundige:** Bij werken (dak of reiniging schouw) kan een stelling geplaatst worden, het is niet duidelijk of er asbestverdachte materialen aanwezig zijn in de schouw.

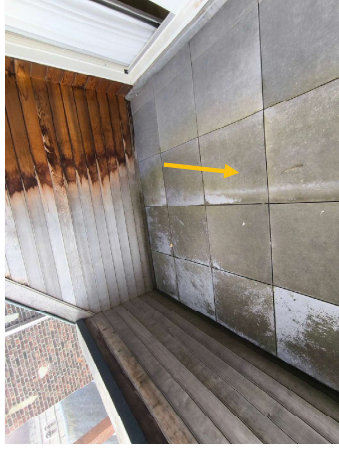
## Fiche 2: dakdichting terras

**Reden:** Er is geen volledige risicobeoordeling mogelijk

**Uitleg van de asbestdeskundige:** type dakdichting onder tegels is niet bereikbaar/zichtbaar

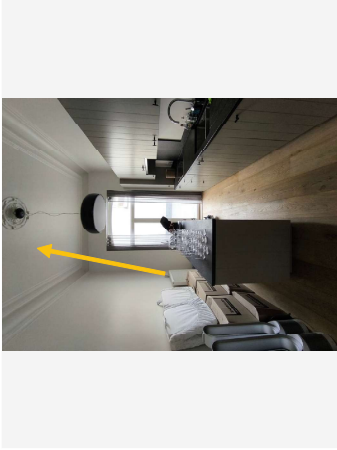
### Fiche 3: Valse plafonds

Er zijn plafonds afgewerkt in plaatmateriaal. Het is niet duidelijk of er pleisterwerk of verdacht materiaal aanwezig is achter deze valse plafonds, het is aangewezen om bijkomend onderzoek uit te voeren bij werken.

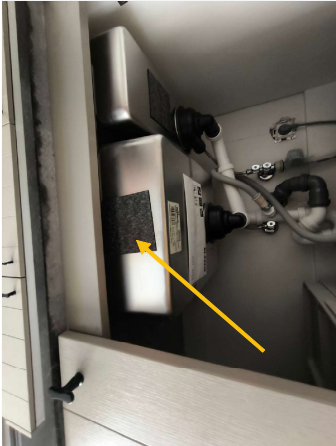
Fiche 4: Ontdreiningsplaat spoelbak: niet verdacht

De keuken is van een recent bouwjaar, de ontdreiningsplaat spoelbak keuken werd gecontroleerd en is niet verdacht

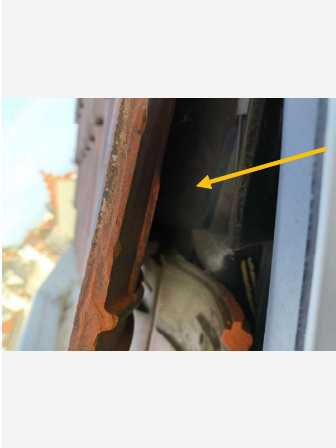
Fiche 5: onderdak (niet verdacht)

Het onderdak is niet asbest verdacht.

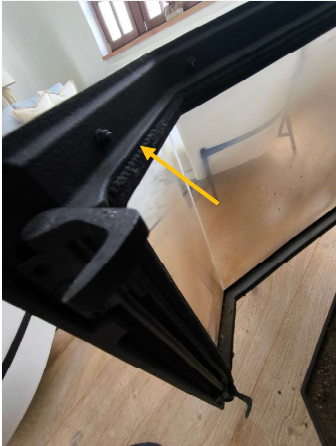
Fiche 6: Kachelkoord (visueel niet verdacht)

de koord werd visueel herkend als een synthetische koord en is niet asbesthoudend.

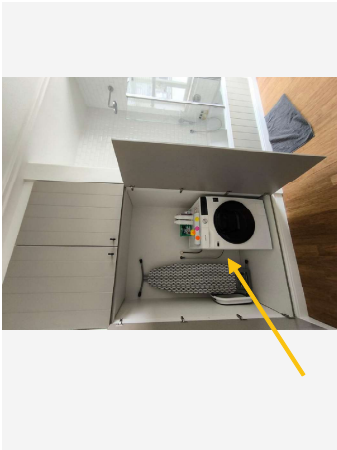
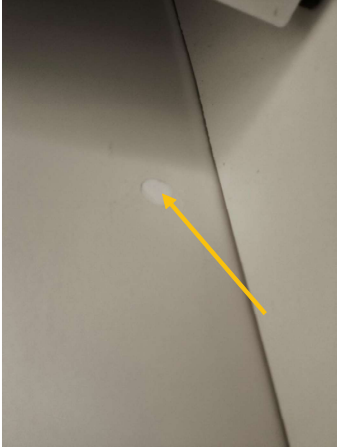
Fiche 7: Muurpleister

Geen asbest

| Opmerking | Volgens het inspectieprotocol is een monstername van het pleisterwerk verplicht om dit te identificeren als niet-asbesthoudend.<br><br>Locatie staalnames: individuele ruimte: kamer / natte ruimte: badkamer/ stookplaats: NVT / traphal: bemonsterd<br><br>De vermelde oppervlaktes en volumes betreffen een berekenende schatting. Er worden geen rechten verleend aan deze oppervlaktes/volumes. De dikte is een schatting die voortkomt uit de monsterplaatsen en is daarom niet altijd representatief.<br><br>Er bevinden zich enkele valse wanden. Het is niet duidelijk of er pleisterwerk aanwezig is achter deze valse wanden, het is aangewezen om bijkomend onderzoek uit te voeren bij werken. |

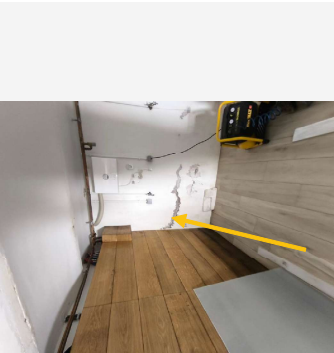
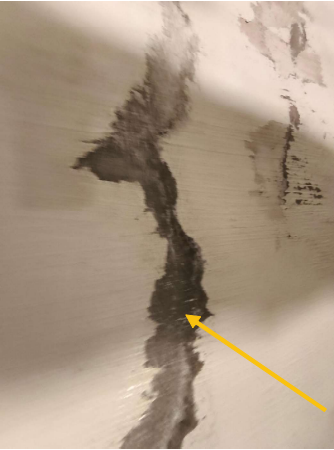
Fiche 8: Cementering kelder

Geen asbest
