Asbestinventarisattest

Brandstraat 69, 9080 Lochristi

Attestnummer : **20260226-000303.000**
Uitgegeven op : **26.02.2026**
Geldig tot : **26.02.2036**

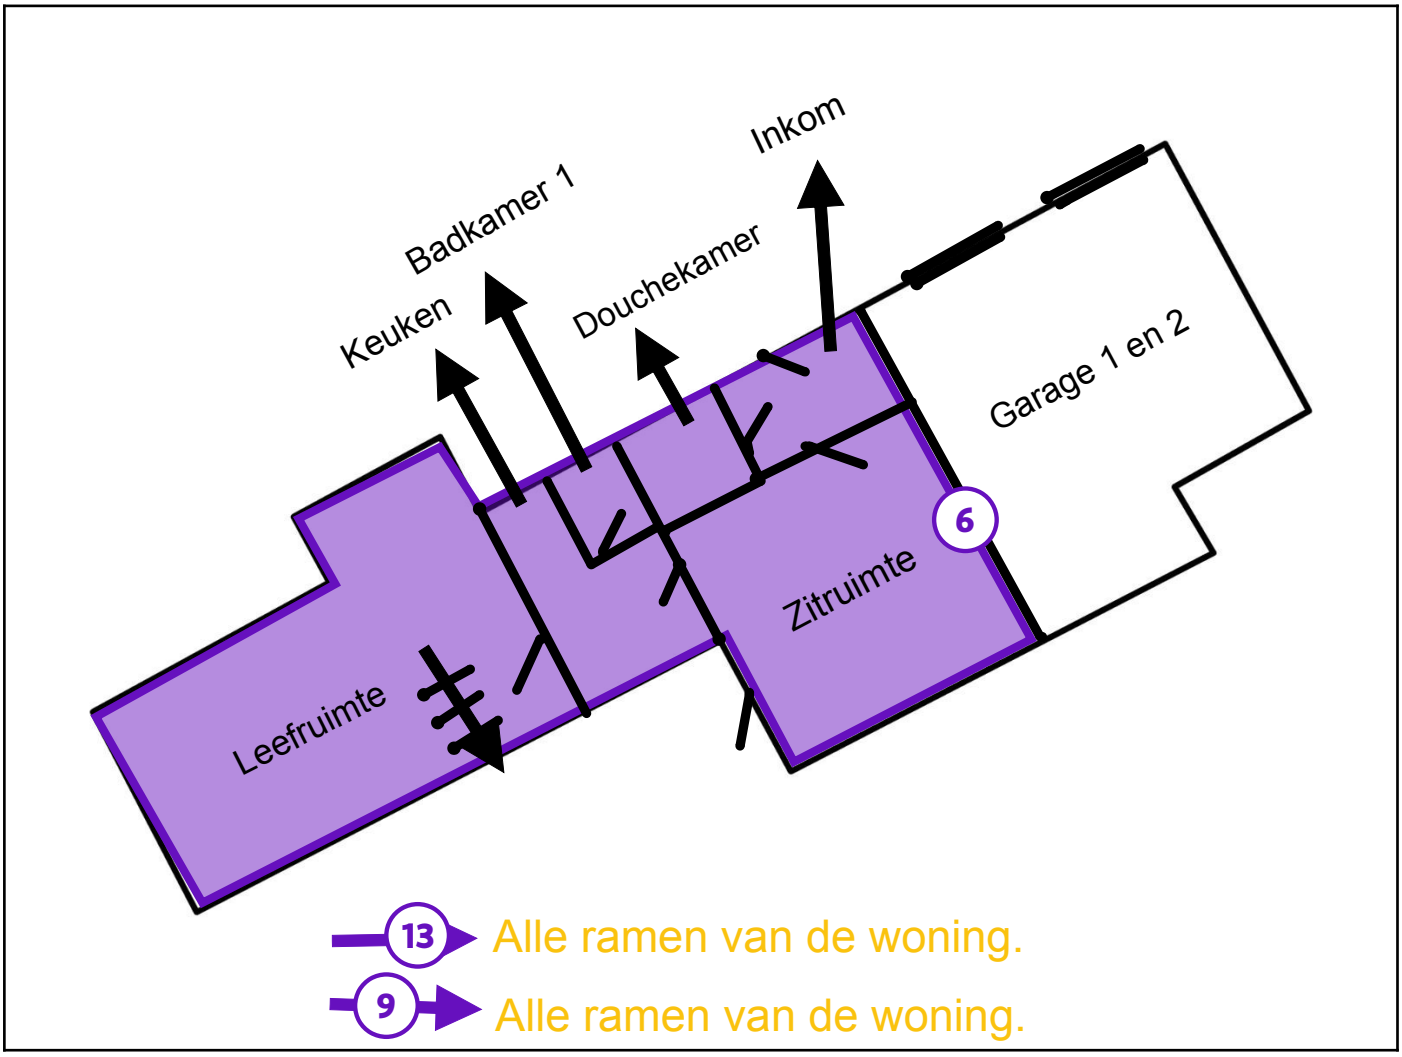
Plan 1.1: Gelijkvloers

Beschrijving	Type	Actie
6. Tegelvloeren	Advies	-
9. Kit omlijsting ramen	Overige ruimte of materiaal	-
13. Glaskit houten ramen	Overige ruimte of materiaal	-

Keuken lijkt recenter.

Wegens de goede toestand van de vloertegels, was het niet mogelijk om de tegellijm te bemonsteren. Er wordt aangeraden om extra maatregelen te treffen of een extra expertise te laten uitvoeren bij afbraak of renovatie want gezien het bouwjaar is er een mogelijkheid dat de lijm asbesthoudend kan zijn.

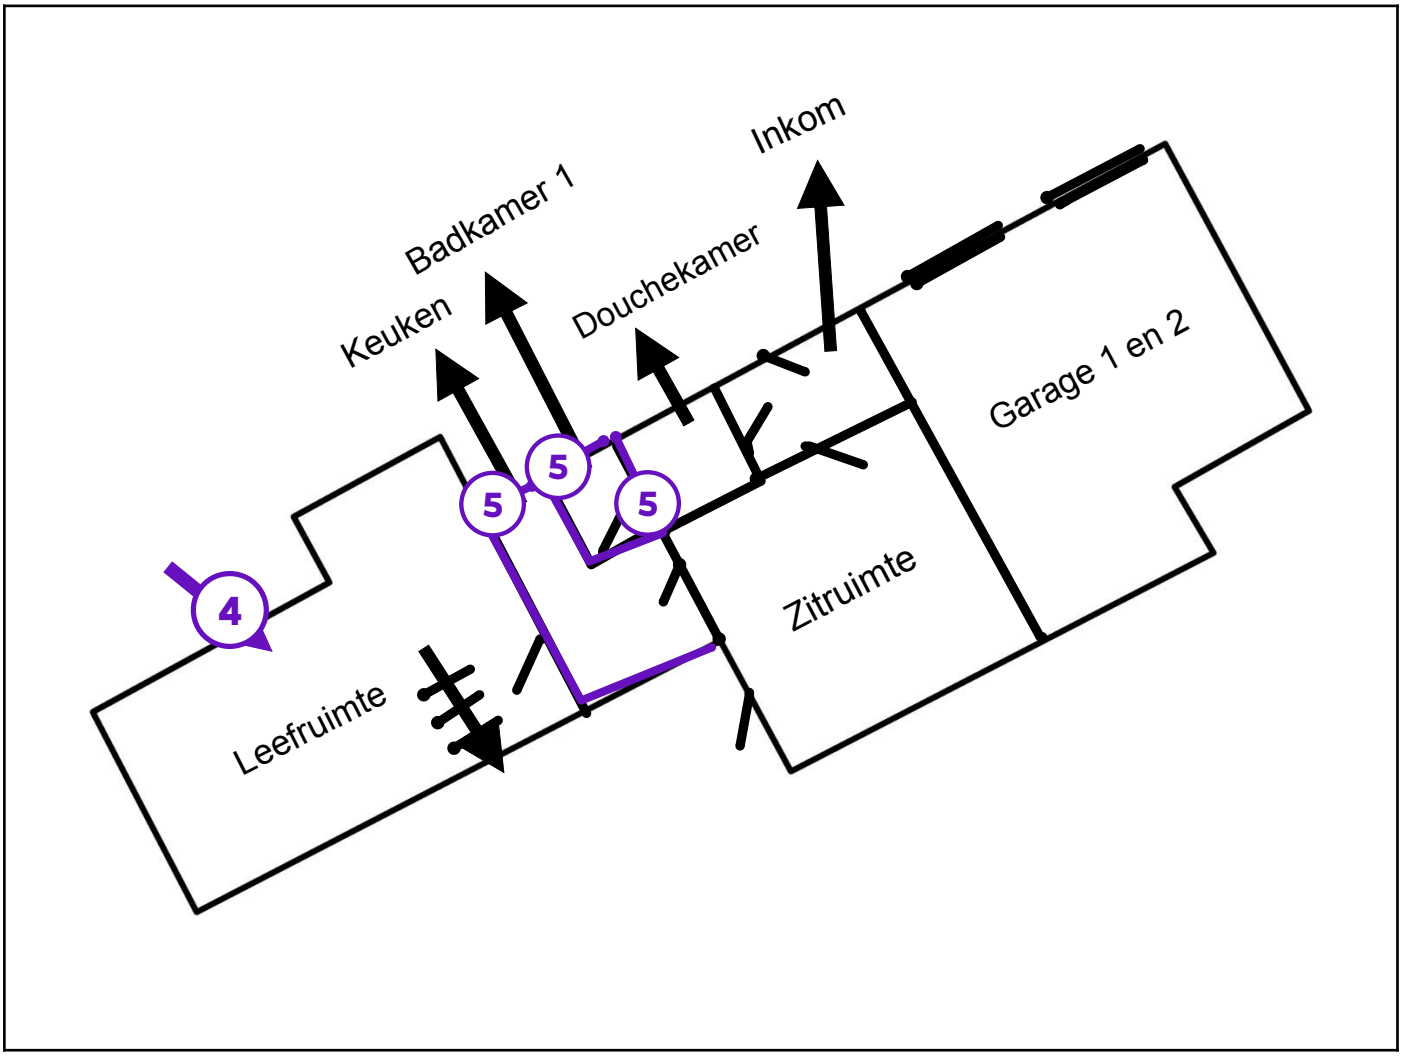
Plan 1.2: Gelijkvloers (2)

Beschrijving	Type	Actie
4. Touw kachel	Advies	-
5. Muurtegels	Advies	-

Keuken ziet er recenter uit.

Wegens de goede toestand van de tegels aan de muren, was het niet mogelijk om de tegellijm te bemonsteren. Er wordt aangeraden om extra maatregelen te treffen of een extra expertise te laten uitvoeren bij afbraak of renovatie want gezien het bouwjaar is er een mogelijkheid dat de lijm asbesthoudend kan zijn.

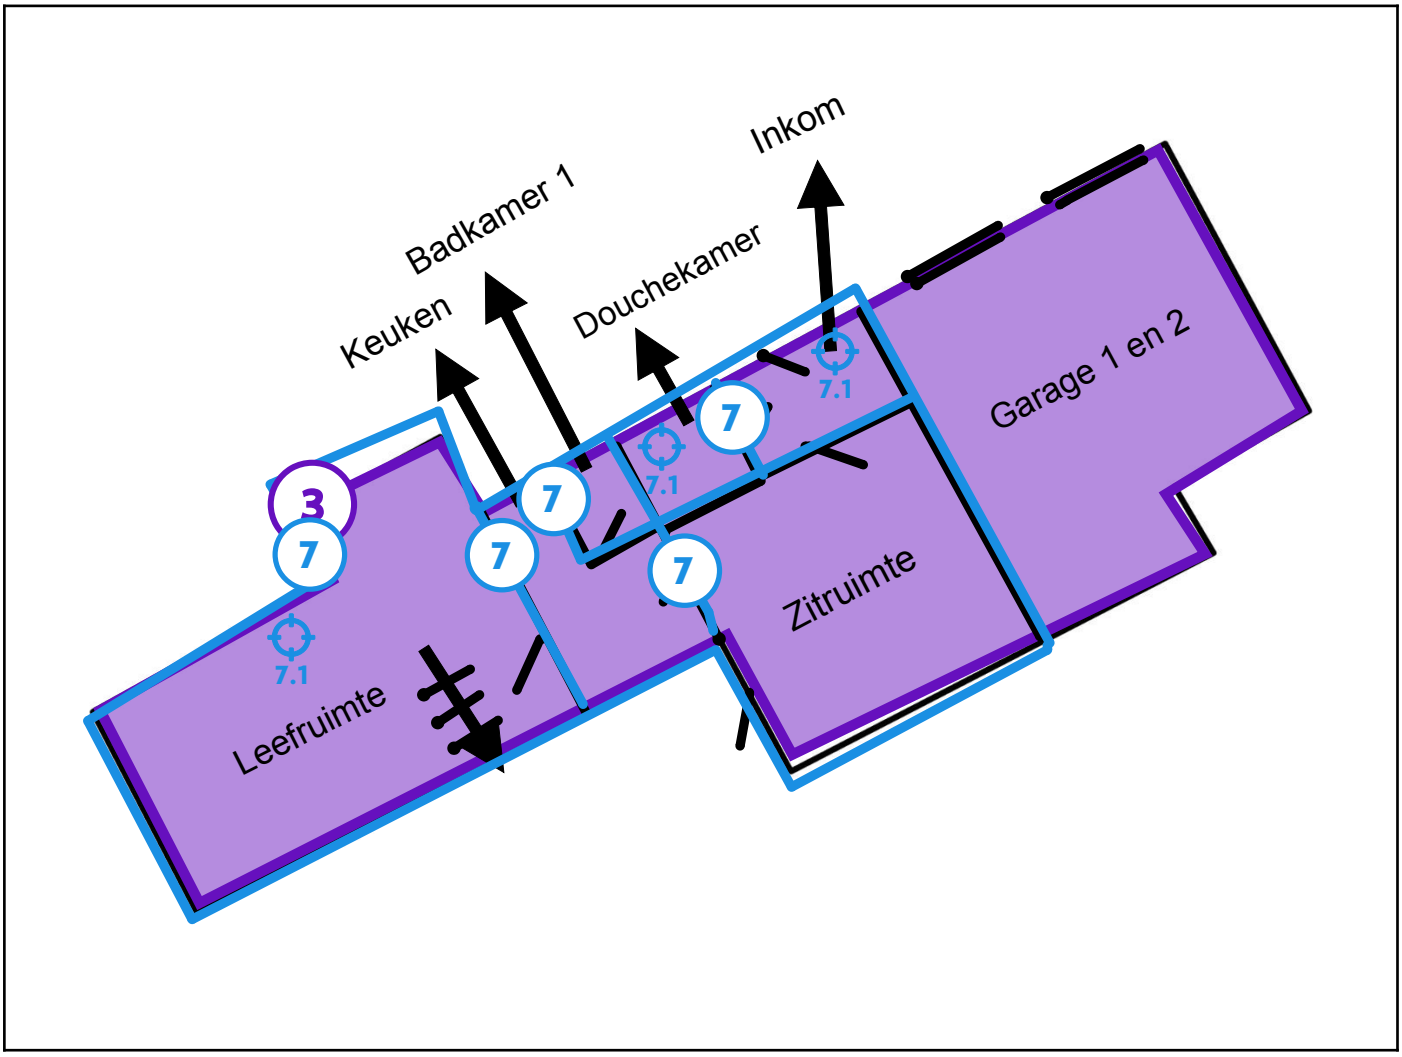
Plan 1.3: Gelijkvloers - pleisterwerk

Beschrijving	Type	Actie
3. Valse plafonds	Advies	-
7. Pleisterwerk muren	Geen asbest	-
7.1 Code: 2	Mengmonster	-

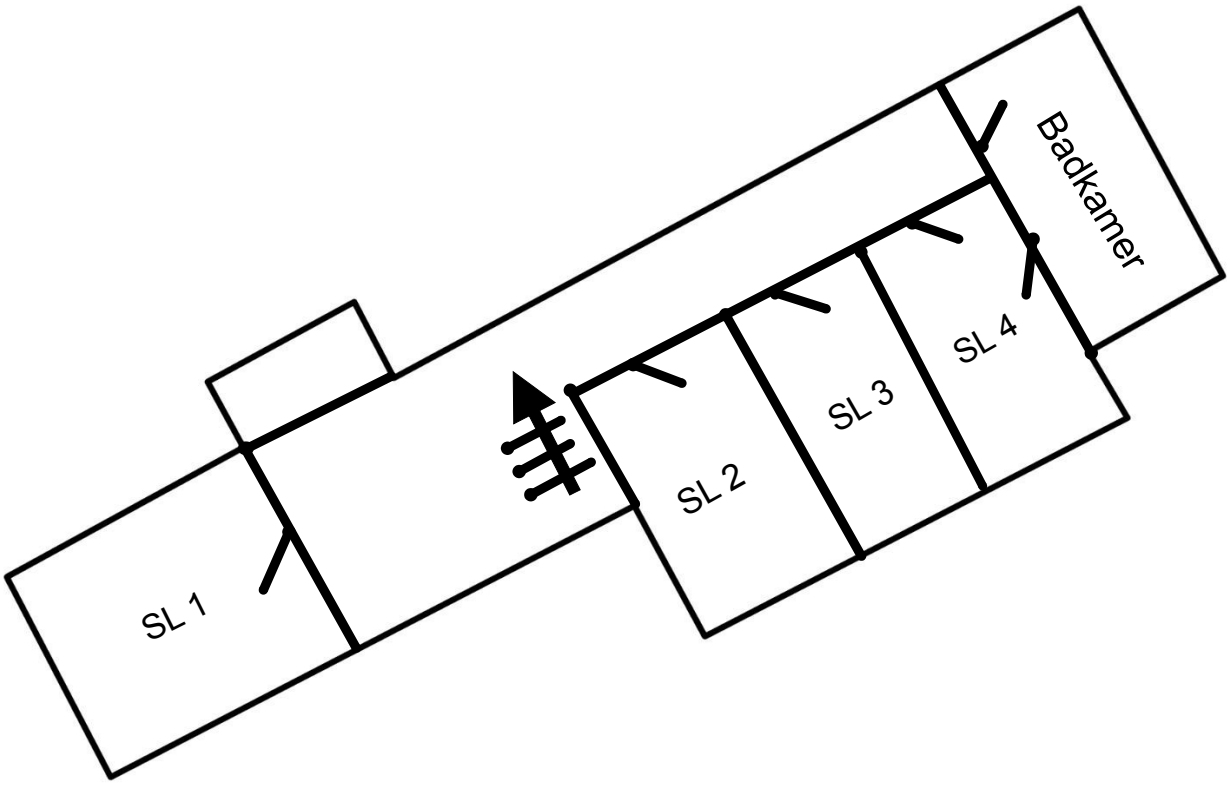
Plan 1.4: Eerste verdieping

(Onder hellend dak -> nok niet zichtbaar)

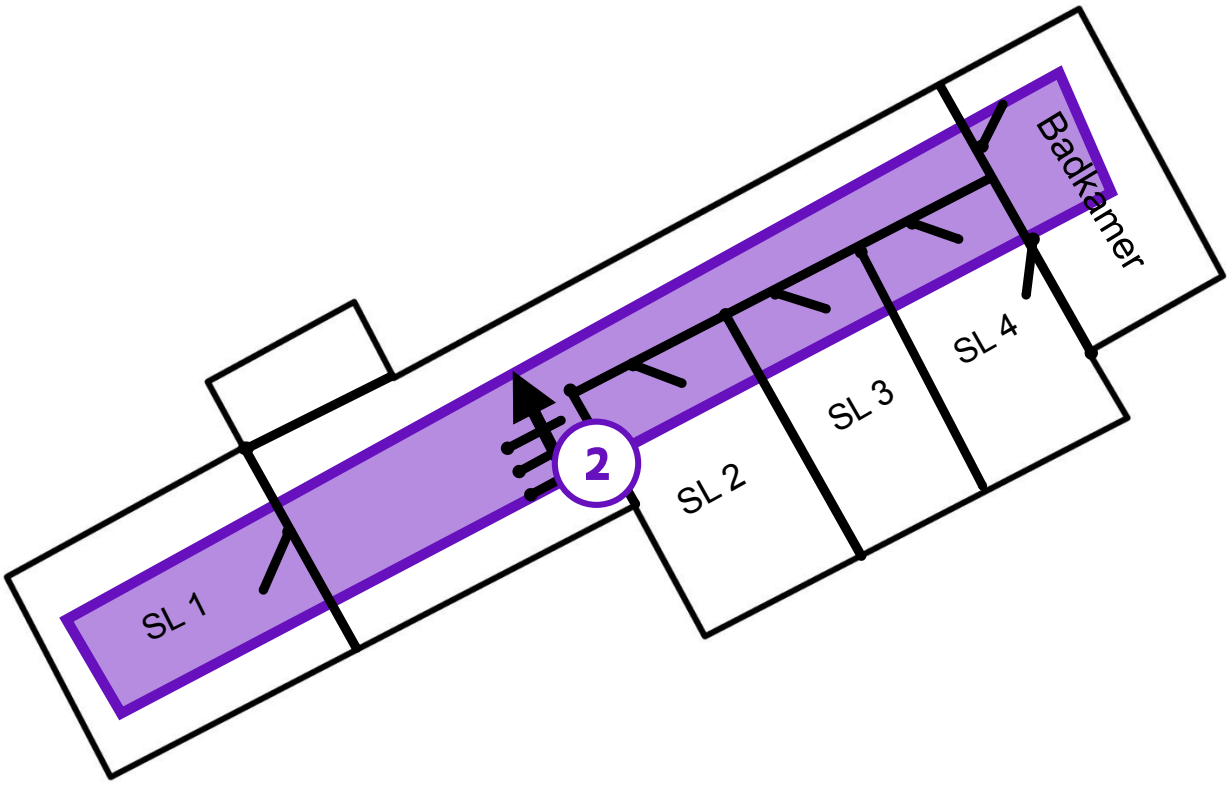
Plan 1.5: Eerste verdieping (2)

(Onder hellend dak -> nok niet zichtbaar)

Beschrijving	Type	Actie
2. Nok dak	Beperking	-

Reden: Er is geen volledige risicobeoordeling mogelijk

Uitleg van de asbestdeskundige: Er was geen luik naar de zolder.

Het onderdak kon onderzocht worden via een kastdeur in de valse wand en langs buiten.

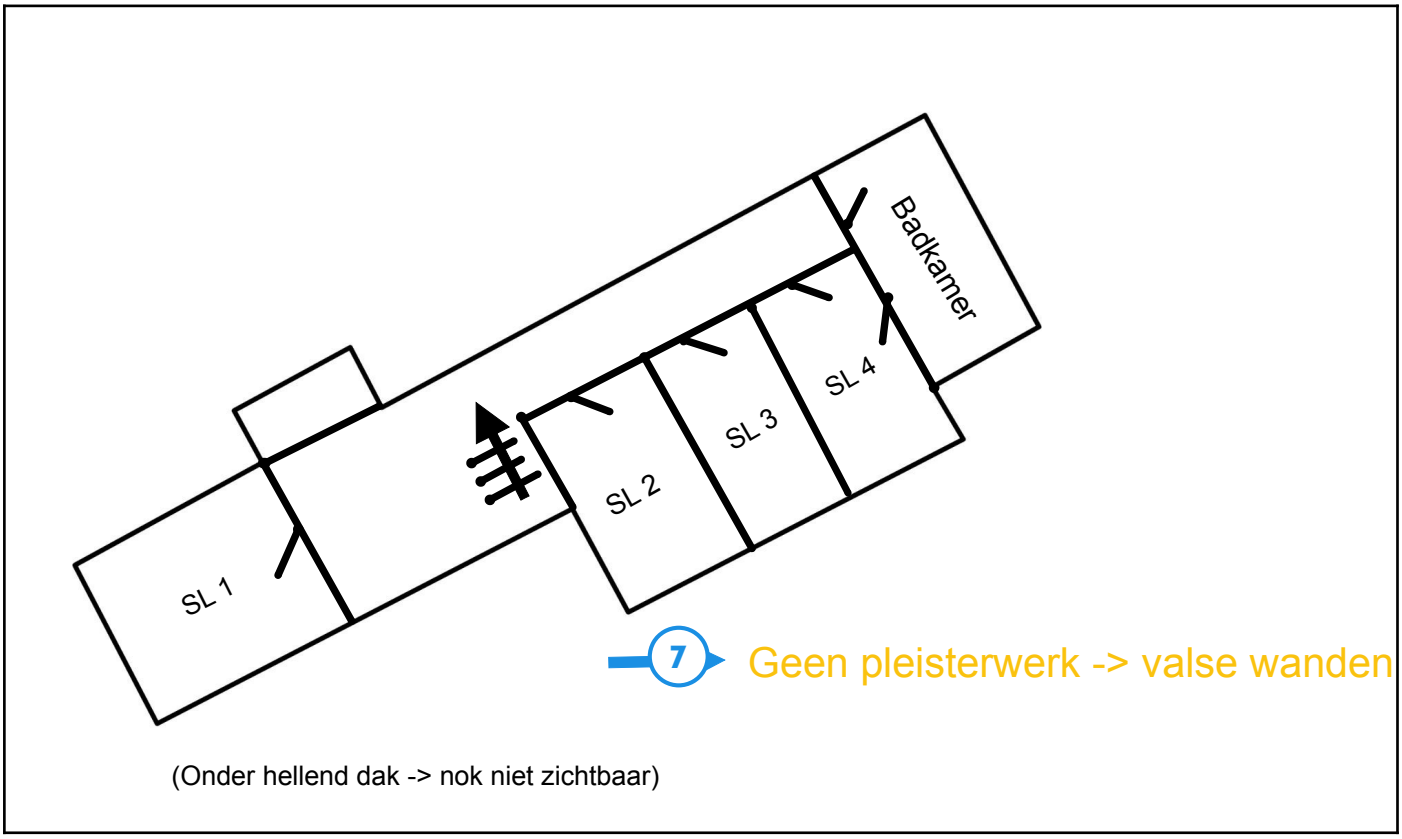
Plan 1.6: Eerste verdieping - pleisterwerk

Beschrijving	Type	Actie
7. Pleisterwerk muren	Geen asbest	-

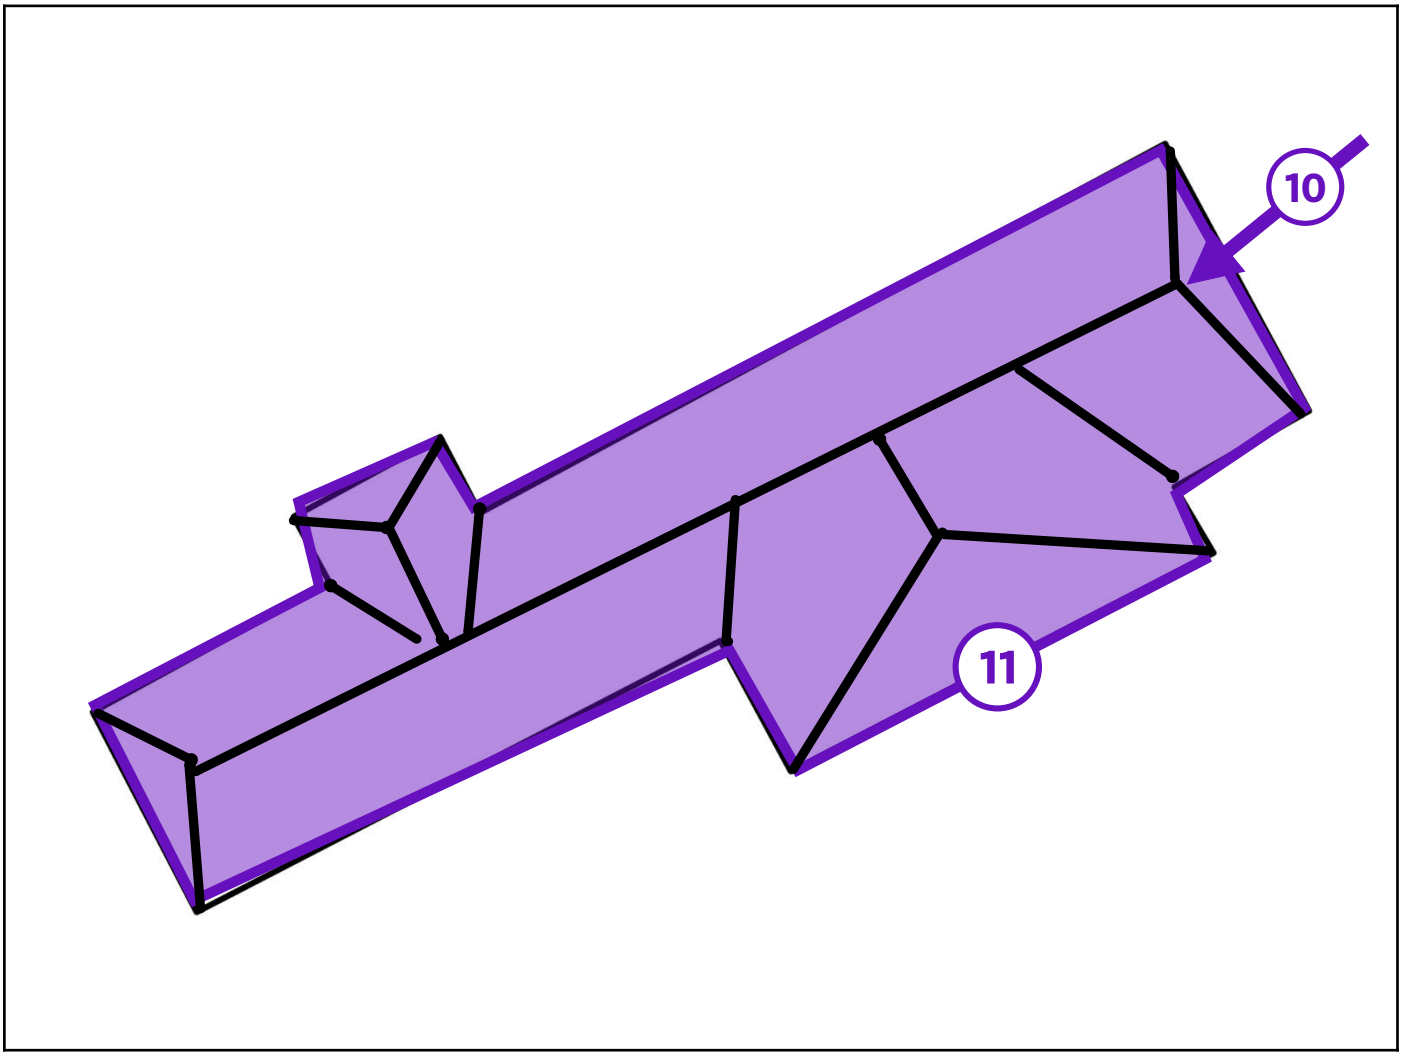
Plan 1.7: Dak

Beschrijving	Type	Actie
10. Rookgaskanalen - niet verdacht	Overige ruimte of materiaal	-
11. Dakdekking hellend dak	Overige ruimte of materiaal	-

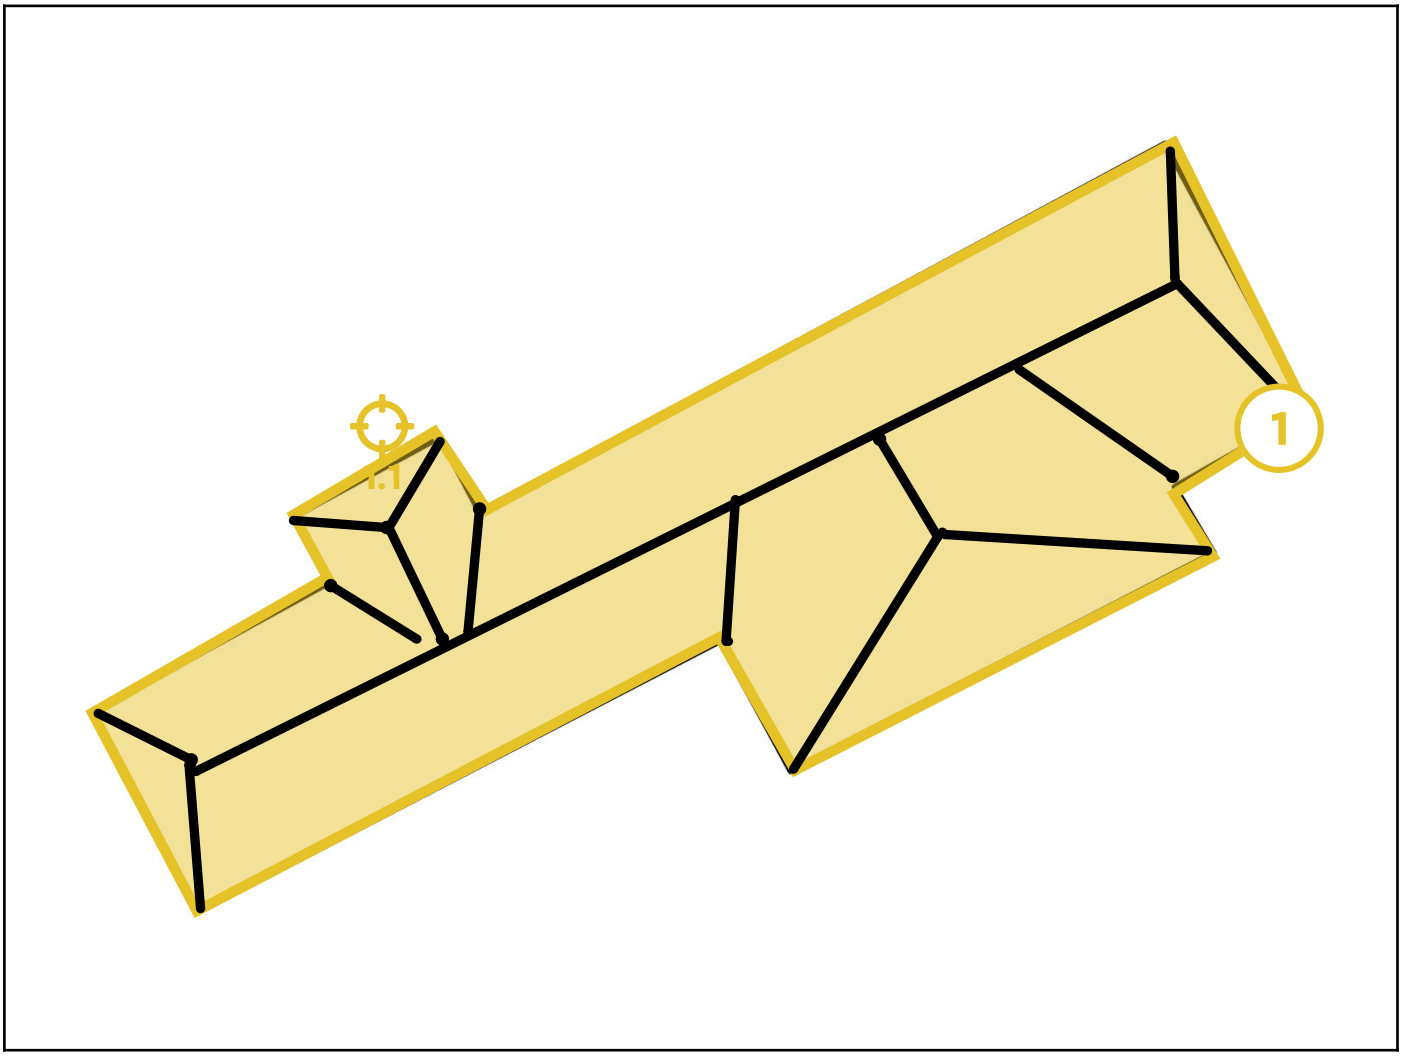
Plan 1.8: Dak (2)

Beschrijving	Type	Actie
1. Onderdak	Asbestmateriaal	Zorgvuldig beheren
1.1 Code: 1 (2)	Puntmonster	-

Eindbeoordeling materiaalrisico	Laag materiaalrisico en/of verlaagde kans op vezelvrijgave
Opmerking	Het onderdak zit tussen isolatie en pannendak, het is dus best goed ingesloten. De staat van de platen is ook nog goed.

Gebondenheid	Categorie 1: hechtgebonden in oorsprong
Asbestsoort (vezeltype)	Alleen chrysotiel
Asbestconcentratie	Laag (< 50%)
Afschermingsgraad van het gehele materiaal	Geheel of deels (ook) vrij aan de binnenlucht
Toestand van het materiaal	Licht beschadigd, licht verweerd. Intact calciumsilicaatmateriaal of categorie III 'gebondenheid'

#	Type	Referentie	Resultaat
1.1	Puntmonster	1 (2)	Chrysotiel

- Verwijder dit asbestmateriaal zo snel mogelijk. Volg de toestand goed op.

- Eenvoudige handelingen: mag via doe-het-zelf of door werknemer(s) met opleidingsattest eenvoudige handelingen
  De cementplaten kunnen voorzichtig losgemaakt worden , extra bevochtigen om stof te voorkomen.

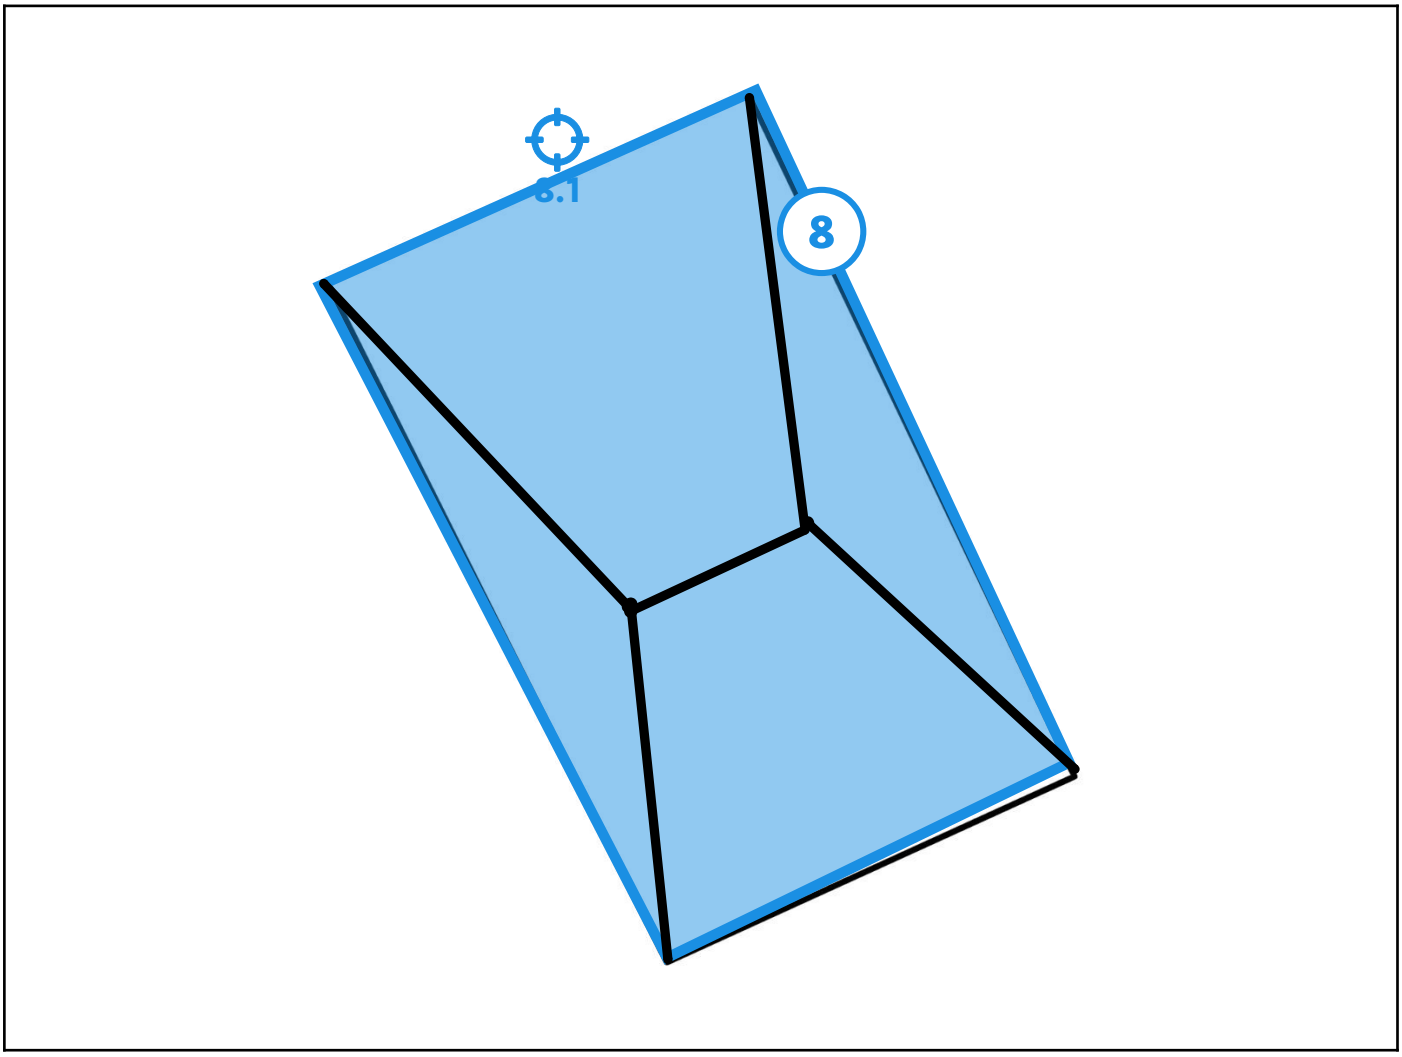
Plan 2.2: Tuinhuis dak

Beschrijving	Type	Actie
8. Roofing tuinhuis	Geen asbest	-
8.1 Code: 1	Puntmonster	-
