Asbestinventarisattest

Parkstraat 23, 9170 Sint-Gillis-Waas

Attestnummer : **20250418-000136.000**
Uitgegeven op : **18.04.2025**
Geldig tot : **18.04.2035**

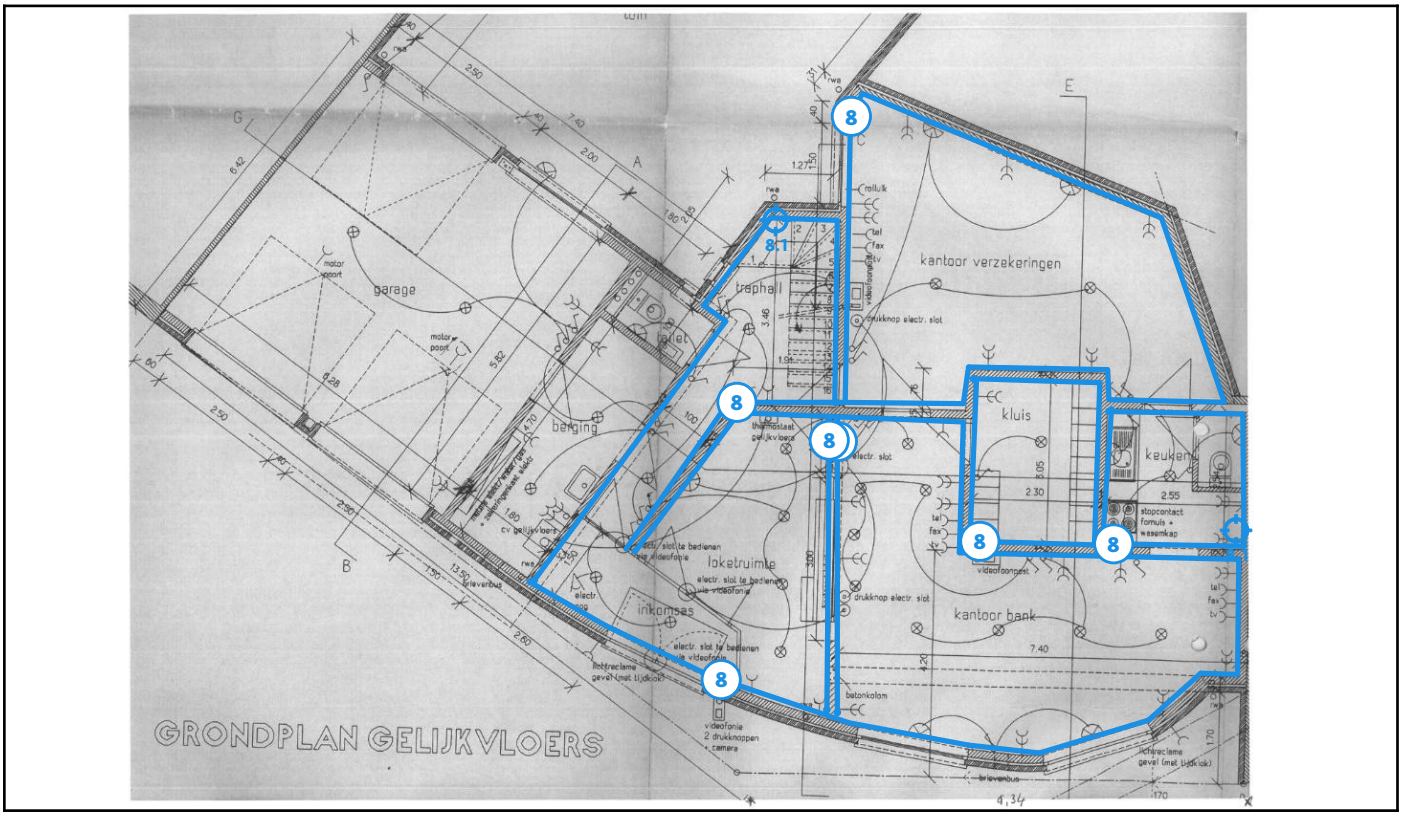
Plan 1.1: Grondgelijkvloers

Beschrijving	Type	Actie
8. Pleisterwerk - Wanden	Geen asbest	-
8.1 Code: ASB001	Mengmonster	-

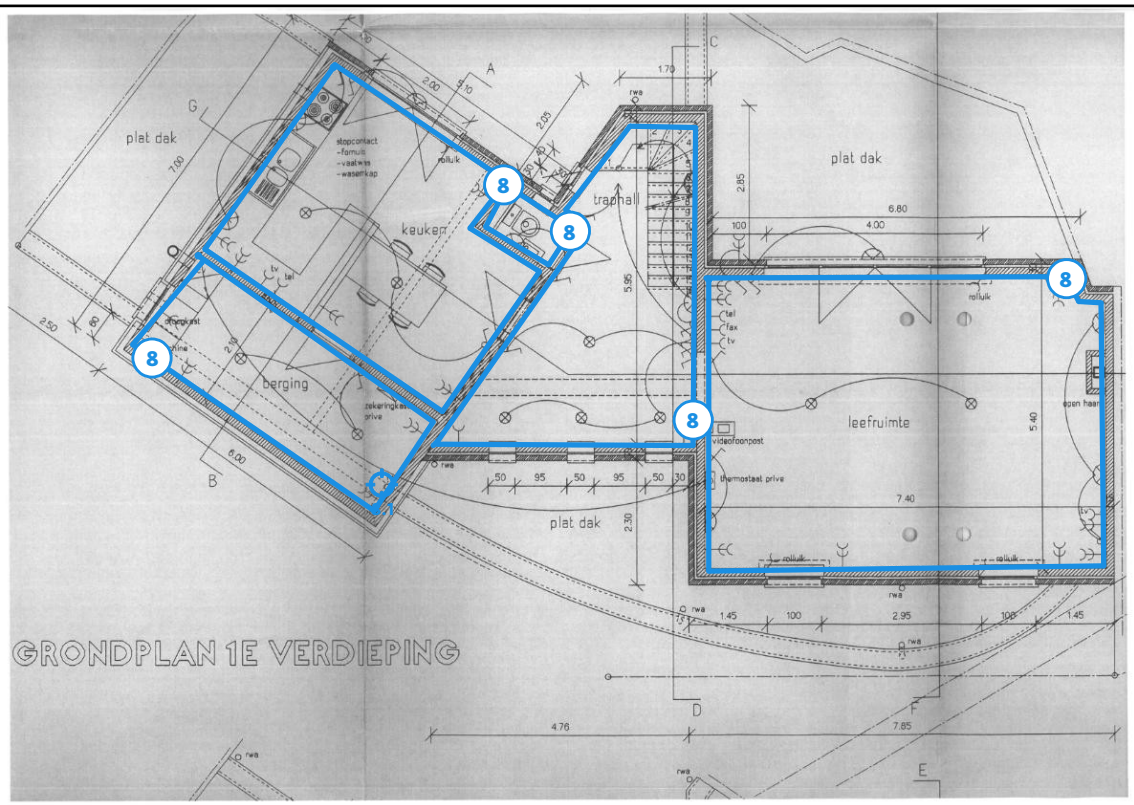
Plan 1.2: Grond1Verdiep

Beschrijving	Type	Actie
8. Pleisterwerk - Wanden	Geen asbest	-
8.1 Code: ASB001	Mengmonster	-

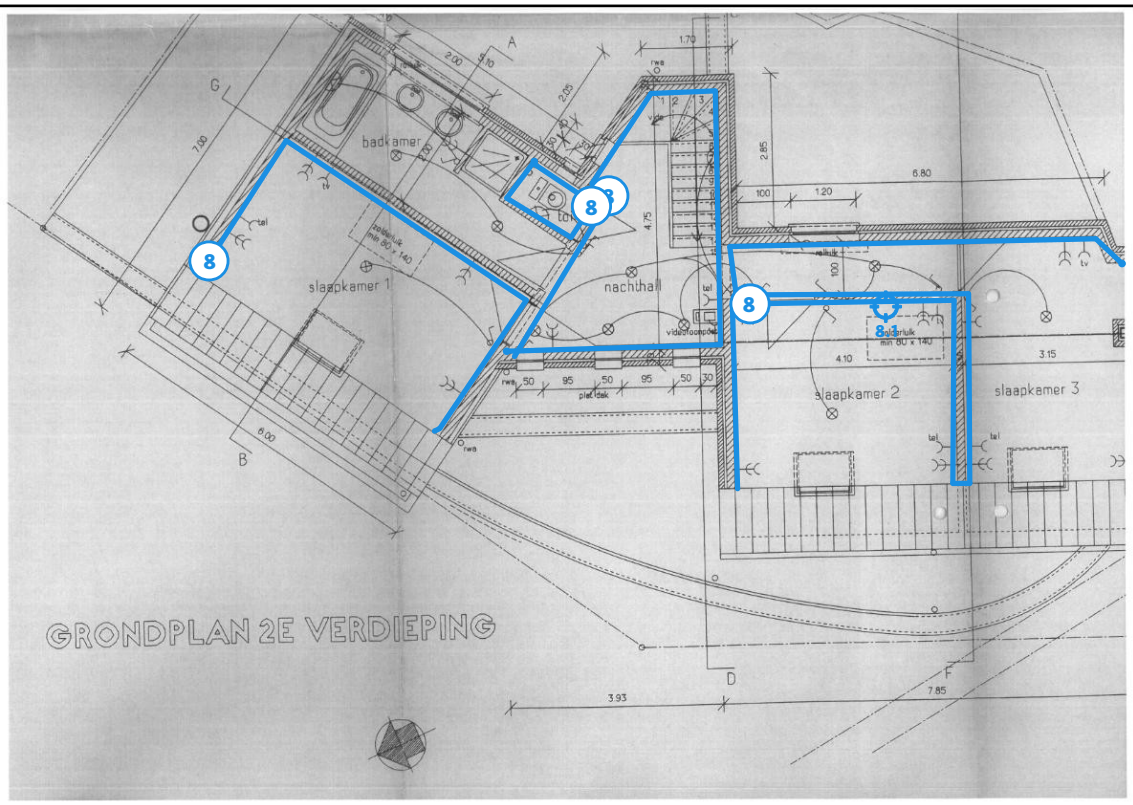
Plan 1.3: Grond2verdiep

Beschrijving	Type	Actie
8. Pleisterwerk - Wanden	Geen asbest	-
8.1 Code: ASB001	Mengmonster	-

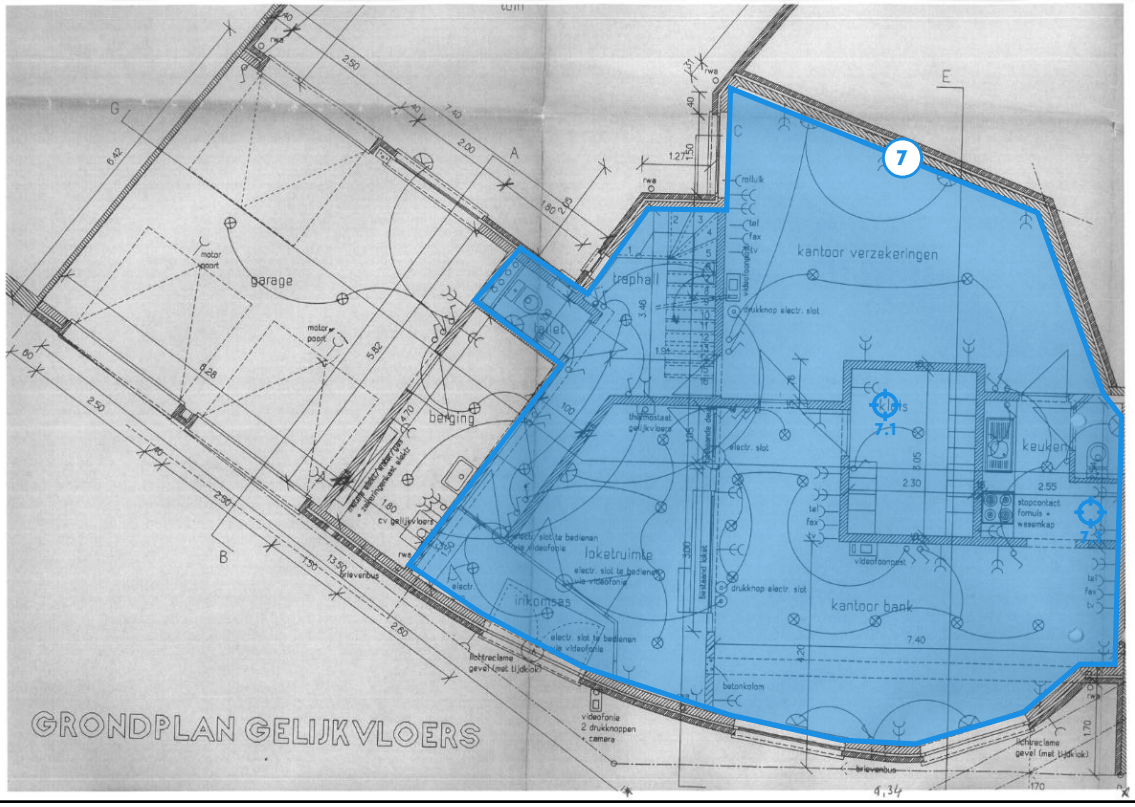
Plan 1.4: Grondgelijkvloers

Beschrijving	Type	Actie
7. Pleisterwerk - Plafond	Geen asbest	-
7.1 Code: ASB002	Mengmonster	-

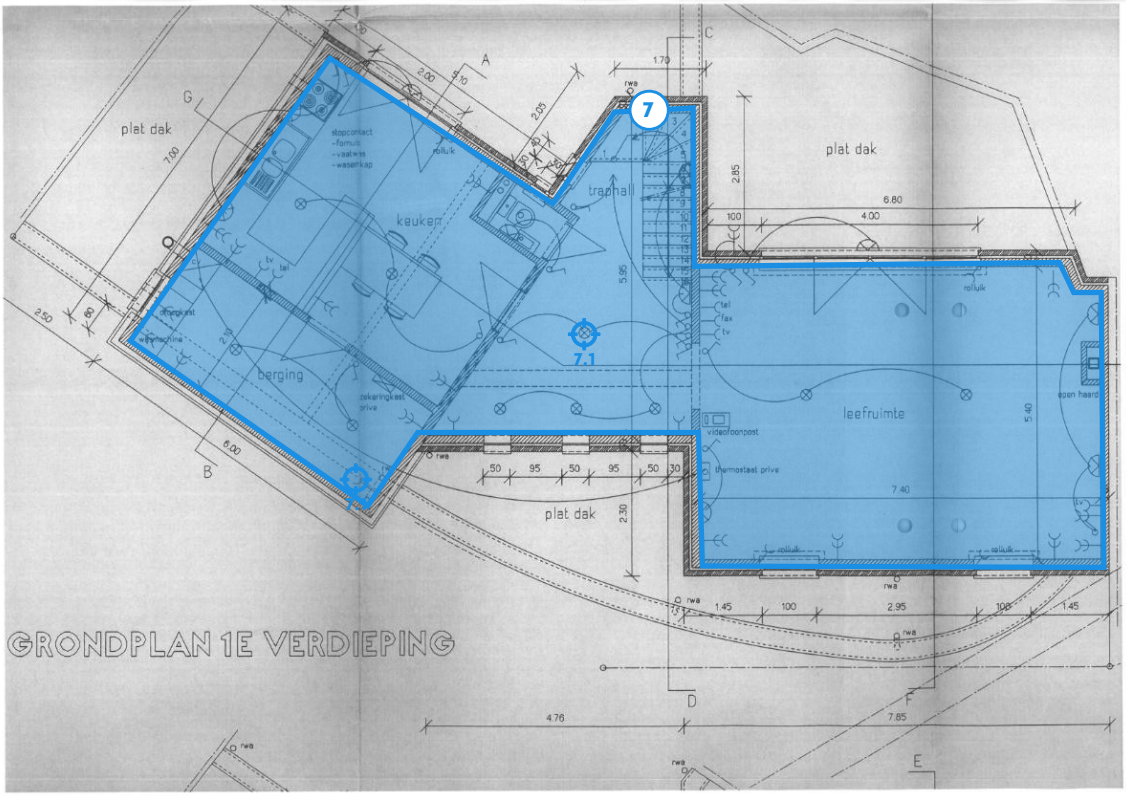
Plan 1.5: Grond1Verdiep

Beschrijving	Type	Actie
7. Pleisterwerk - Plafond	Geen asbest	-
7.1 Code: ASB002	Mengmonster	-

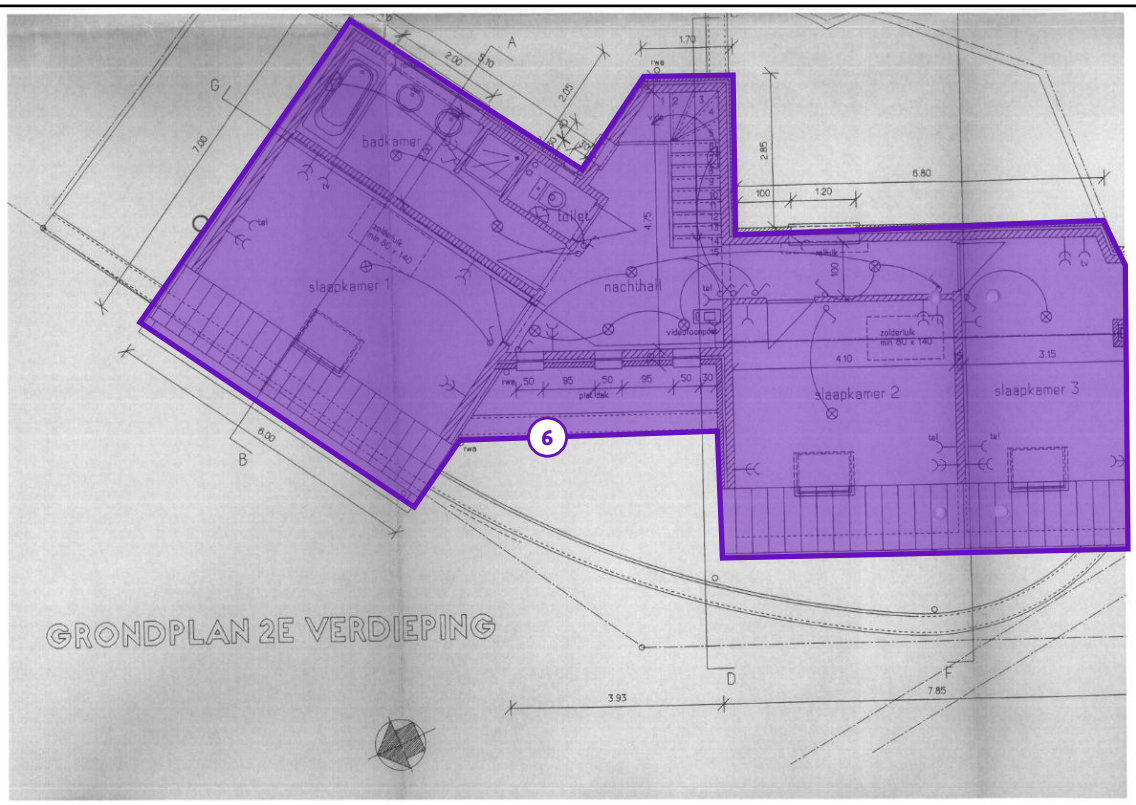
Plan 1.7: Grond2verdiep

Beschrijving	Type	Actie
6. Onderdakzeil	Advies	-

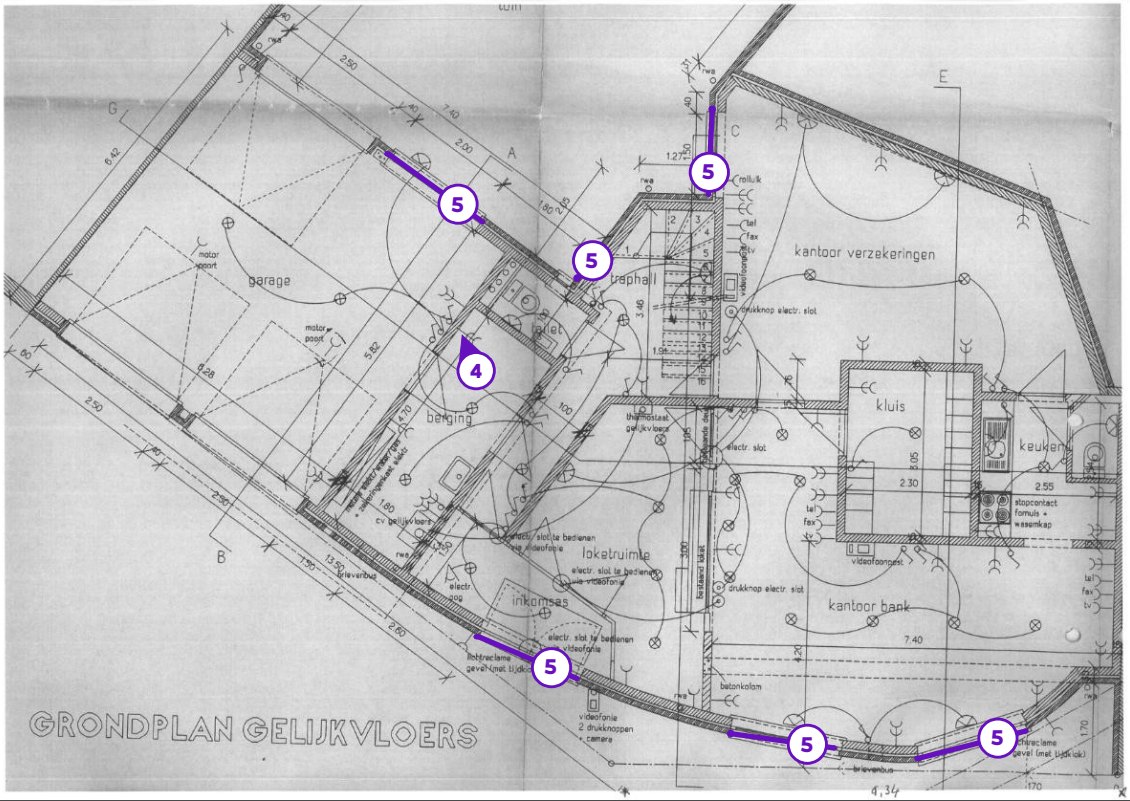
Plan 1.8: Grondgelijkvloers

Beschrijving	Type	Actie
4. Verwarmingsinstallaties (GC-ketels)	Advies	-
5. Mastiek Flexibel	Advies	-

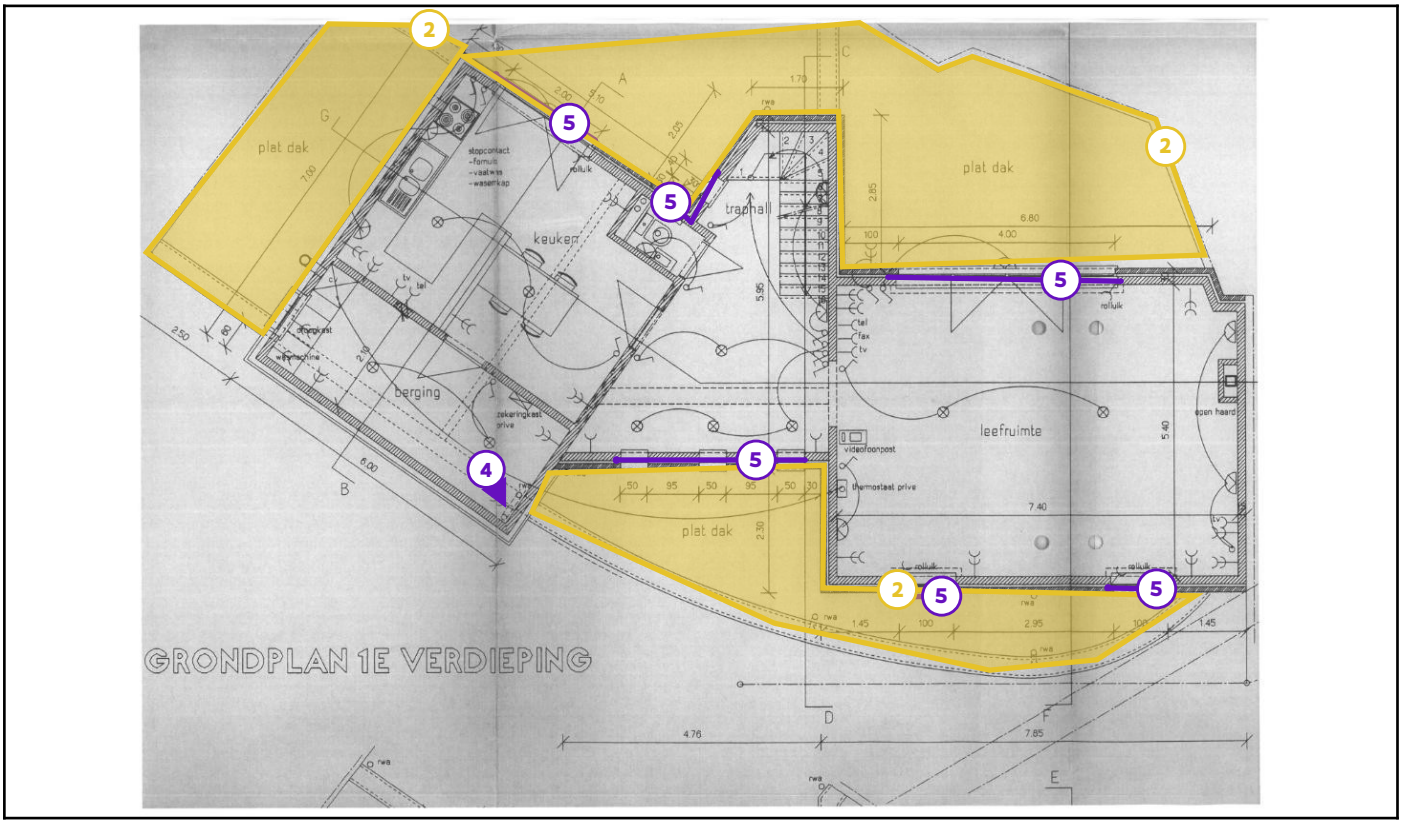
Plan 1.9: Grond1Verdiep

Beschrijving	Type	Actie
2. Roofing onbekend	Asbestmateriaal	Zorgvuldig beheren
4. Verwarmingsinstallaties (GC-ketels)	Advies	-
5. Mastiek Flexibel	Advies	-

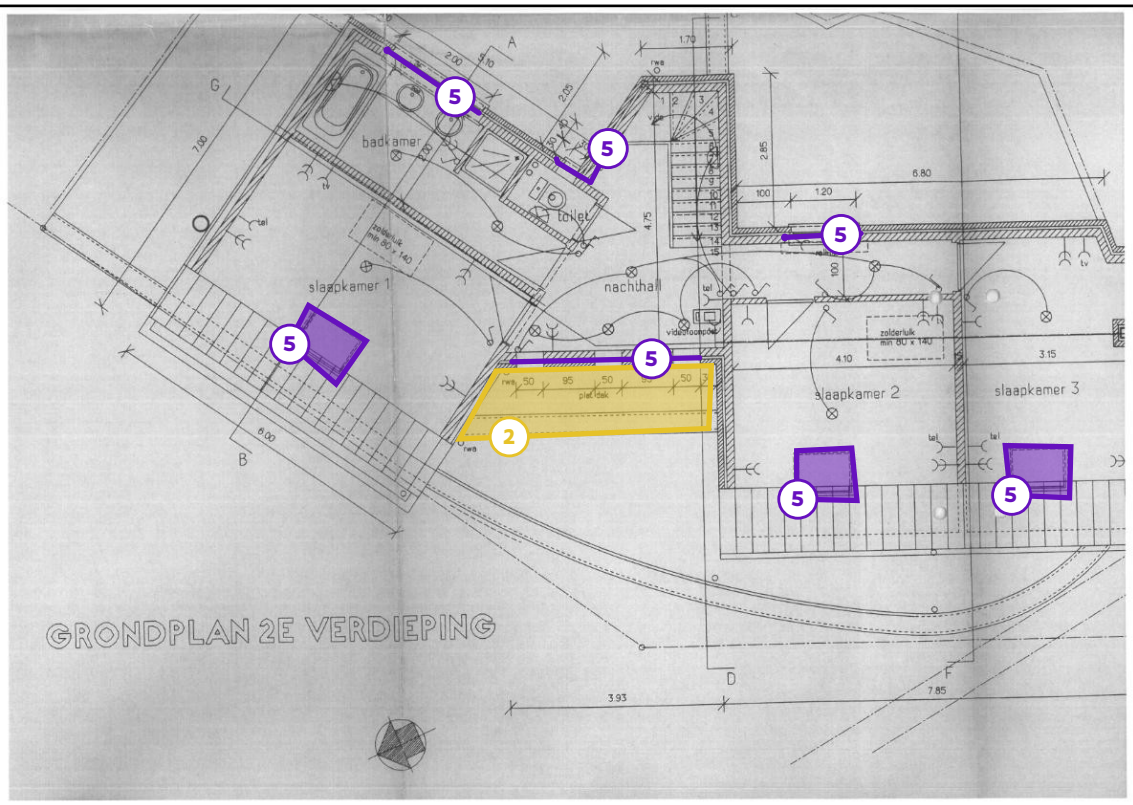
Plan 1.10: Grond2verdiep

Beschrijving	Type	Actie
2. Roofing onbekend	Asbestmateriaal	Zorgvuldig beheren
5. Mastiek Flexibel	Advies	-

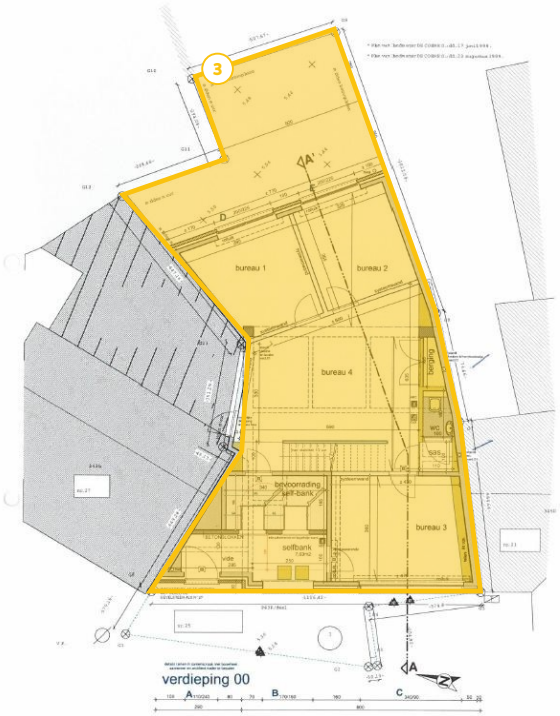
Plan 2.1: Gelijkvloers bijbouw 2011

Beschrijving	Type	Actie
3. Bijbouw 2011	Uitsluiting	-

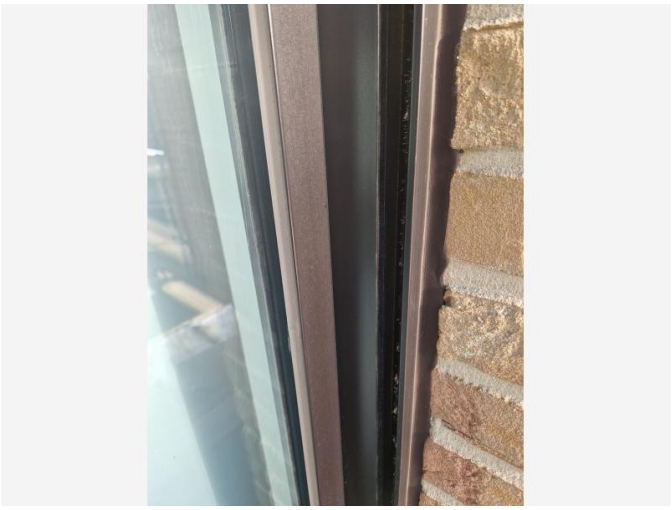
Fiche 5: Mastiek Flexibel

Flexibele kunststof mastiek.

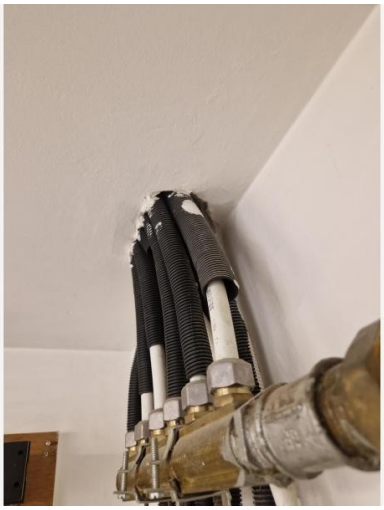
Fiche 7: Pleisterwerk - Plafond

Geen asbest

#	Type	Referentie	Resultaat
7.1	Mengmonster	ASB002	Geen asbest
