Asbestinventarisattest

Frederik Burvenichstraat 110, 9050 Gent

Attestnummer : **20250423-000227.000**
Uitgegeven op : **23.04.2025**
Geldig tot : **23.04.2035**

Asbestveilig (maar niet asbestvrij)

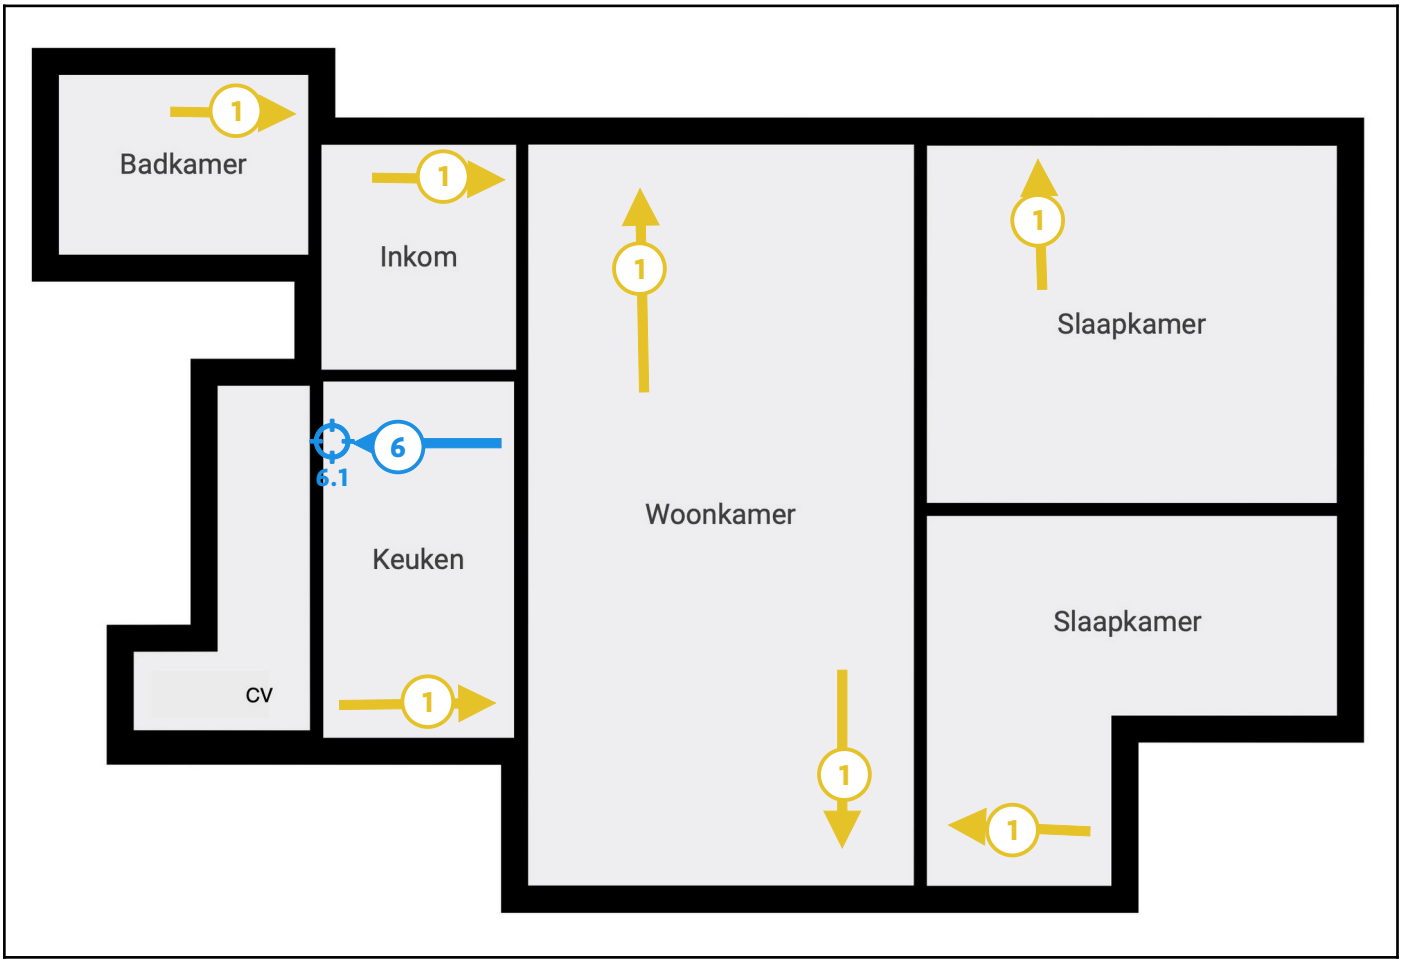
Plan 1.1: Grondplan - Appartement

Beschrijving	Type	Actie
1. Bakeliet radiatorkranen	Asbestmateriaal	Zorgvuldig beheren
6. Antidreunplaat onderkant spoelbak keuken	Geen asbest	-
6.1 Code: 111086-3	Puntmonster	-

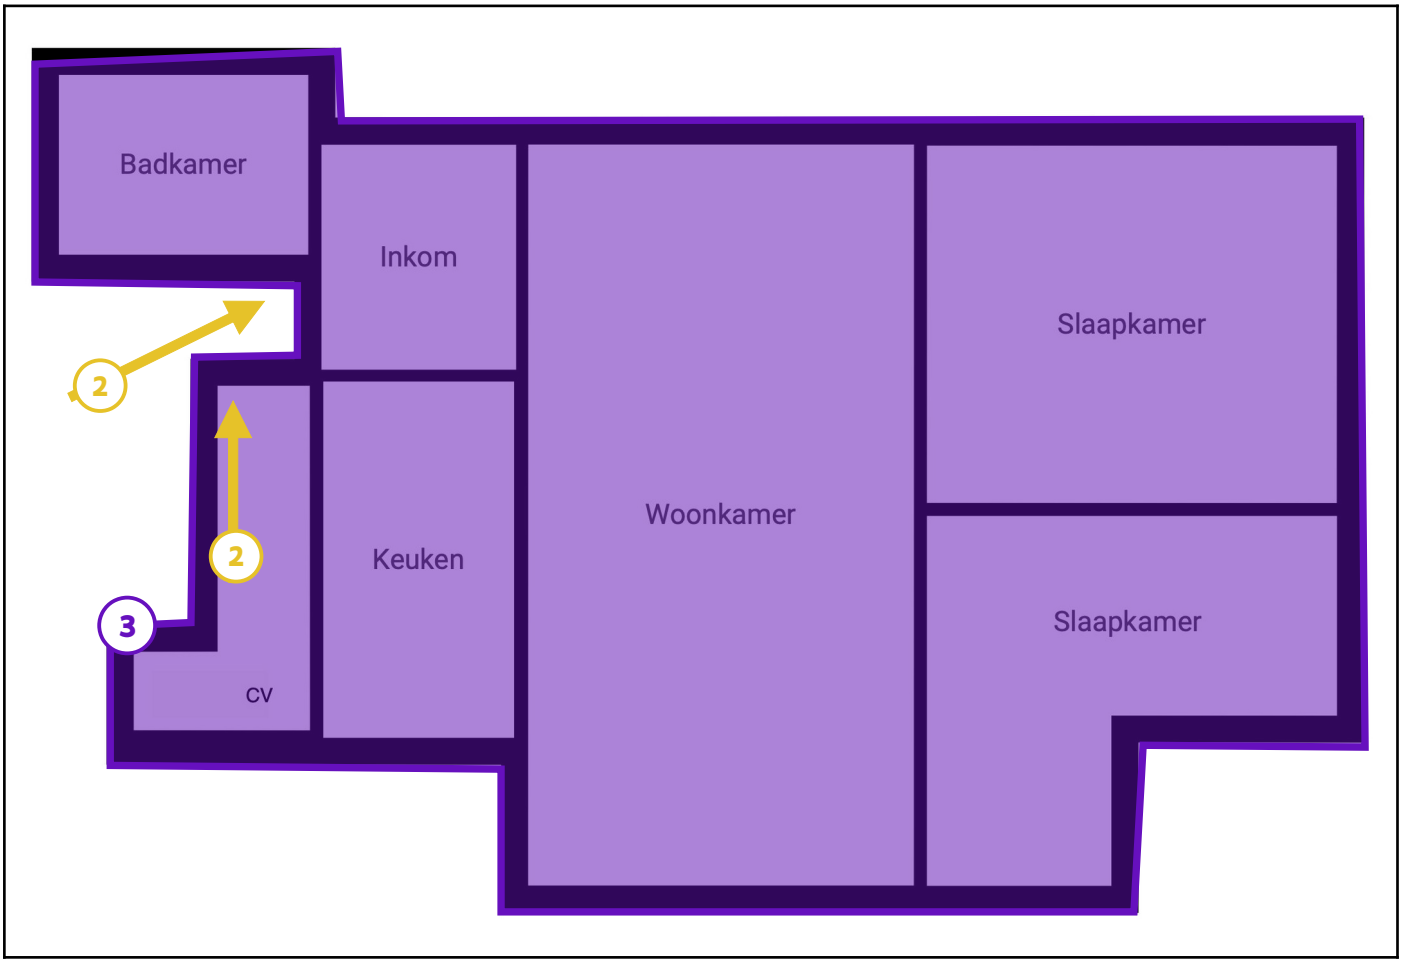
Plan 1.2: Grondplan - Appartement

Beschrijving	Type	Actie
2. Elementen in bakeliet	Asbestmateriaal	Zorgvuldig beheren
3. Dak + toebehoren - Hoger dan 3,5 meter	Beperking	-

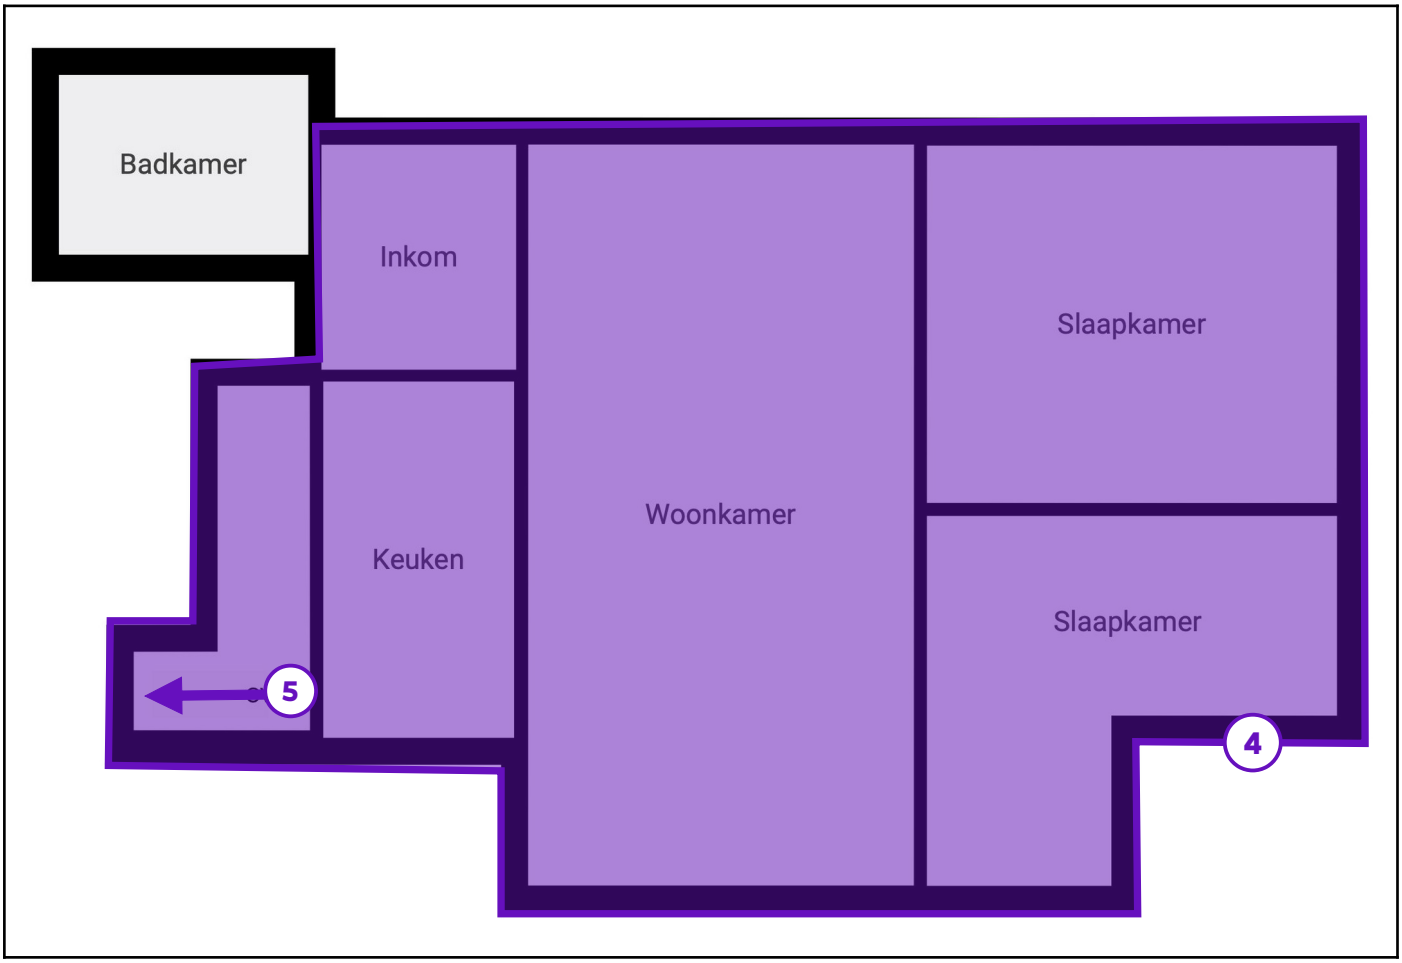
Plan 1.3: Grondplan - Appartement

Beschrijving	Type	Actie
4. Geen verdacht vloerzeil/tapijt waargenomen (Onderliggende lagen)	Advies	-
5. Verwarmingsketel (Na 2001)	Advies	-

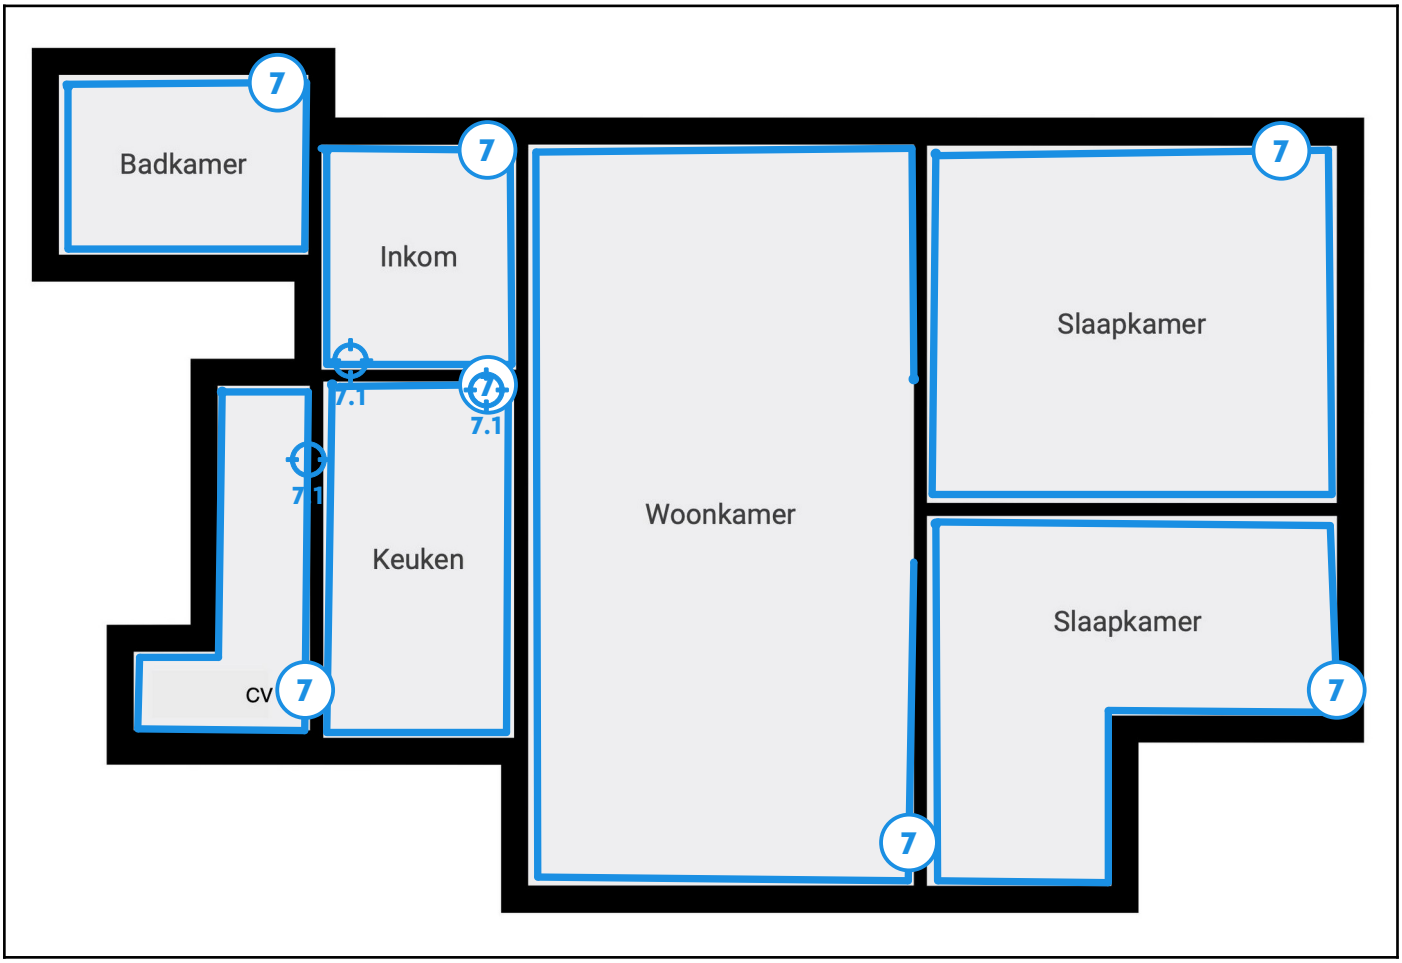
Plan 1.4: Grondplan - Appartement

Beschrijving	Type	Actie
7. Pleisterwerk - Muren	Geen asbest	-
7.1 Code: 111086-1	Mengmonster	-

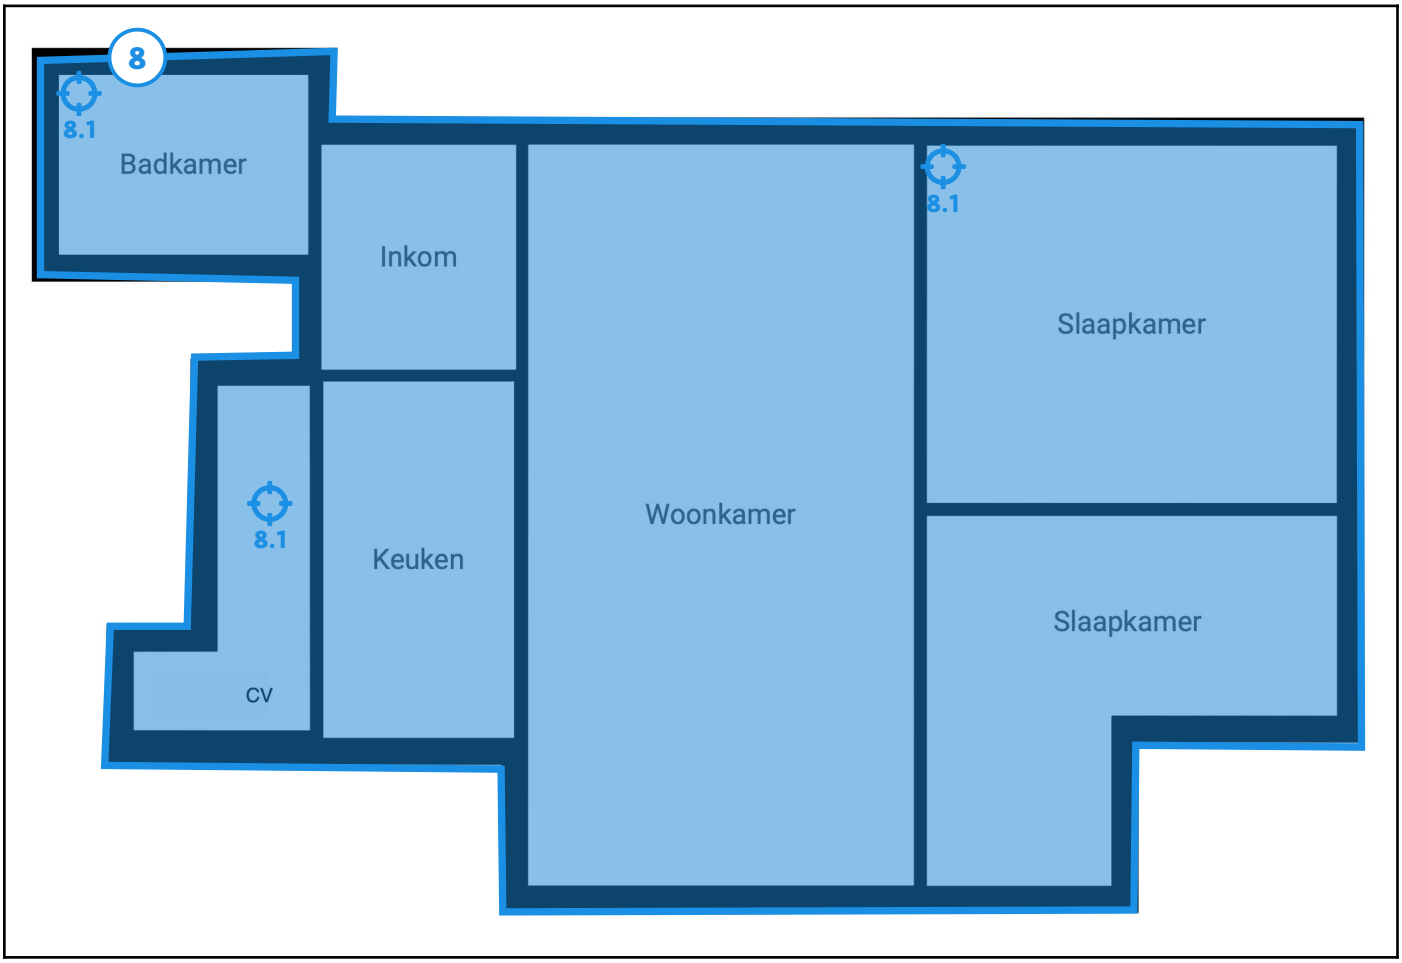
Plan 1.5: Grondplan - Appartement

Beschrijving	Type	Actie
8. Pleisterwerk - Plafonds	Geen asbest	-
8.1 Code: 111086-2	Mengmonster	-

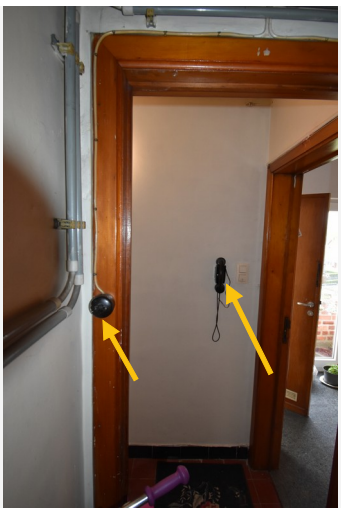
Fiche 2: Elementen in bakeliet

Het asbestmateriaal valt onder de mijlpaal van 2040.

Eindbeoordeling materiaalrisico	Laag materiaalrisico en/of verlaagde kans op vezelvrijgave

Gebondenheid	Categorie 1: hechtgebonden in oorsprong
Asbestsoort (vezeltype)	Crocidoliet aanwezig
Asbestconcentratie	Laag (< 50%)
Afschermingsgraad van het gehele materiaal	Geheel of deels (ook) vrij aan de binnenlucht
Toestand van het materiaal	Onbeschadigd, niet verweerd

Beschrijving	Elementen in bakeliet
Omgeving	Binnen
Primaire drager	Communicatie en elektrische infrastructuur en uitrusting
Asbestmateriaal	Plaat, paneel, tablet - Type Bakeliet
Bindmiddel van asbestmateriaal	Kunststof of -hars
Gebondenheid op basis van bindmiddel	Hecht
Hoeveelheid (oppervlakte - dikte - aantal)	• 0,01 m^2 - 0,50 cm - 1 stuk • 0,05 m^2 - 0,50 cm - 1 stuk
Totaal volume	< 0,001 m^3
Eenvoudig bereikbaar	Ja
Bevestigingswijze	• Geschroefd
Identificatiemethode	Vaststelling zonder monstername
Destructieve handeling voor identificatie	Nee

- Zorg voor een veilig beheer. Vermijd het beschadigen van het asbestmateriaal. Controleer de toestand jaarlijks op wijzigingen.
- Scherm in afwachting van verwijdering het asbestmateriaal af van luchtstromingen en verstoring: bijvoorbeeld door het te verpakken, te fixeren, af te dekken, signalisatie - afbakening aan te brengen, ...
- Voer bijkomende staalname(s) uit.

Wij adviseren om dit te laten verwijderen door een aannemer met opleidingsattest eenvoudige handelingen.
