Asbestinventarisattest

Rubenslaan 11, 9840 De Pinte

Attestnummer : **20230207-000336.000**
Uitgegeven op : **07.02.2023**
Geldig tot : **07.02.2033**

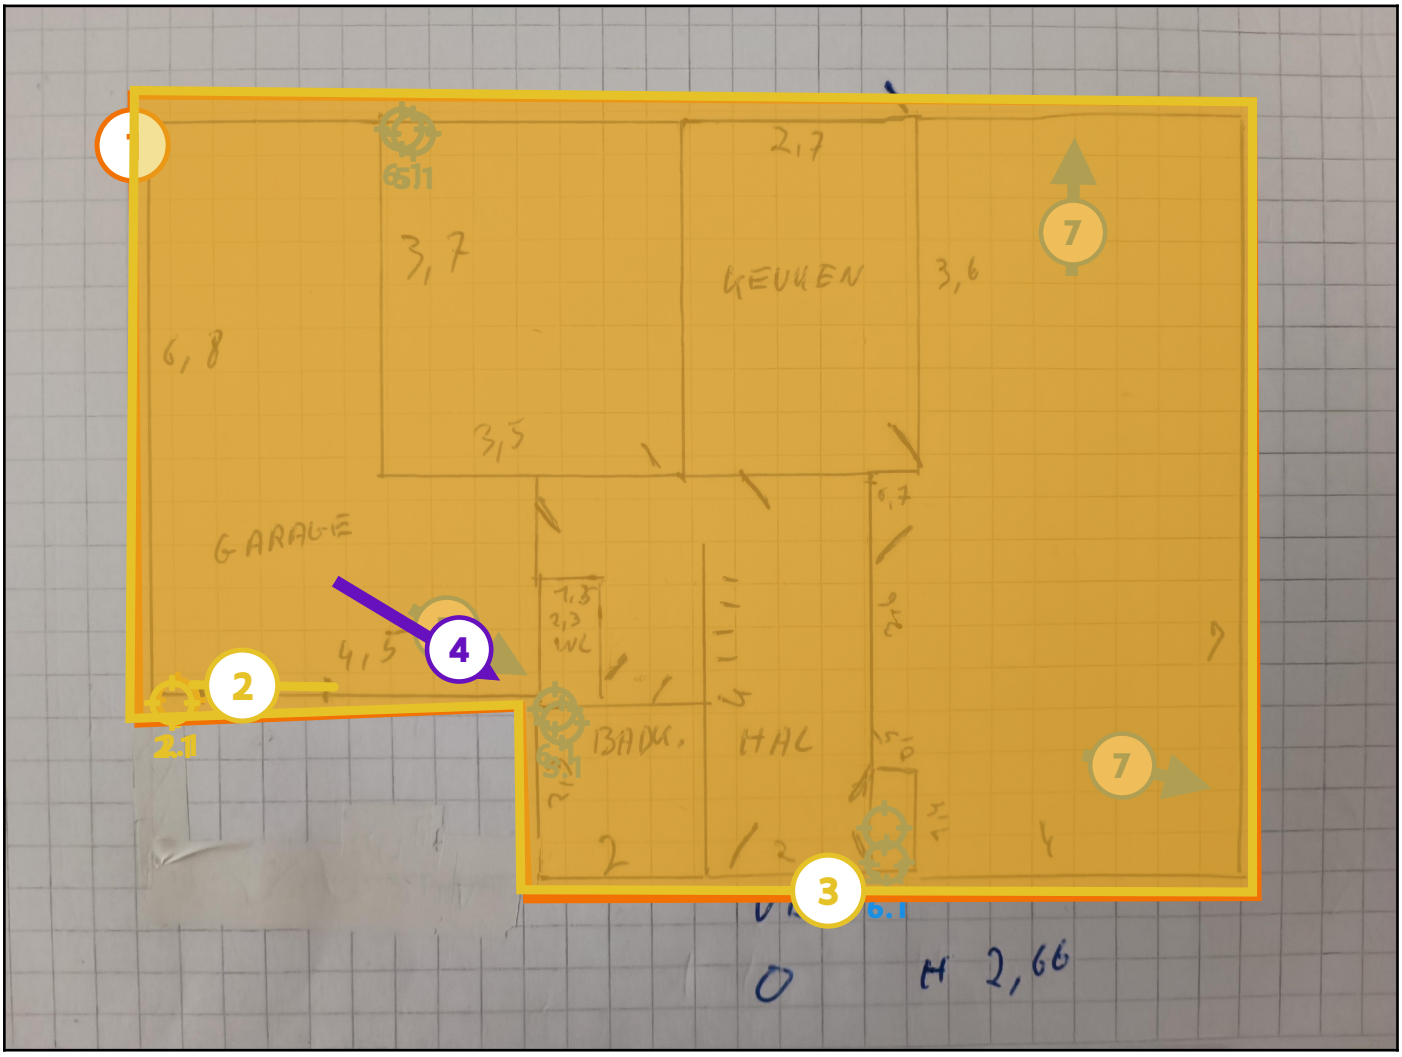
Plan 1.1: grondplan 0

Beschrijving	Type	Actie
1. leien op dak	Asbestmateriaal	Verwijderen
2. kit muur-kozijn garagepoort	Asbestmateriaal	Zorgvuldig beheren
2.1 Code: 03	Puntmonster	-
3. onderdakplaat	Asbestmateriaal	Zorgvuldig beheren
4. CV ketel	Advies	-
5. plafondpleister	Geen asbest	-
5.1 Code: 02	Mengmonster	-

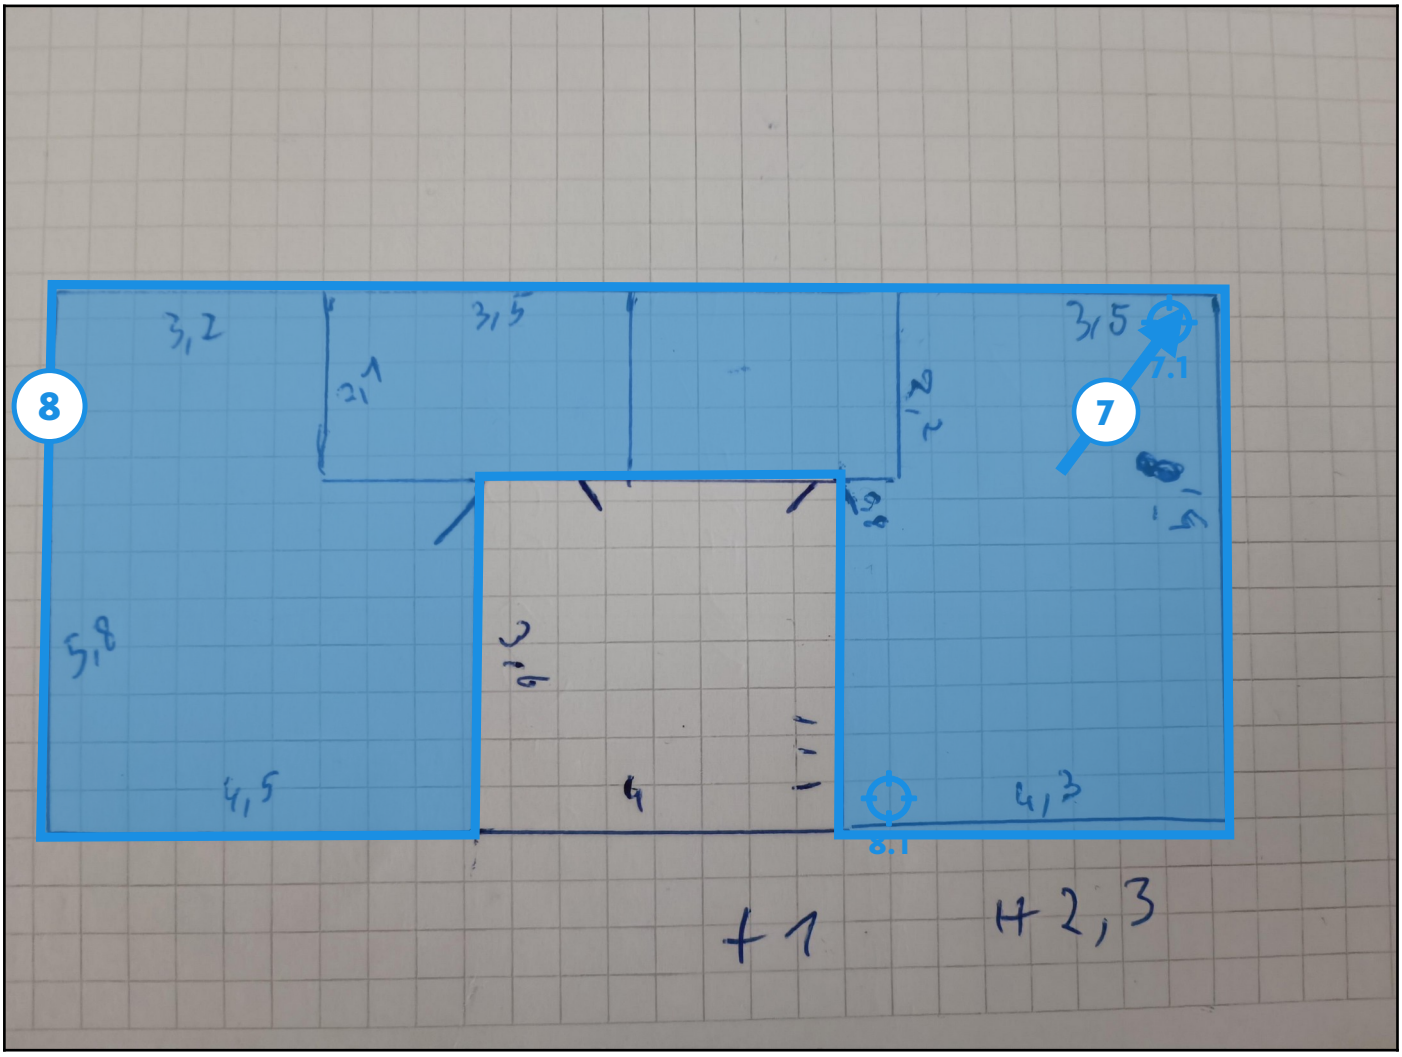
Plan 1.2: grondplan +1

Beschrijving	Type	Actie
7. teerpapier rond buizen verwarming	Geen asbest	-
7.1 Code: 05	Puntmonster	-
8. vinyl vloeren	Geen asbest	-
8.1 Code: 04	Puntmonster	-

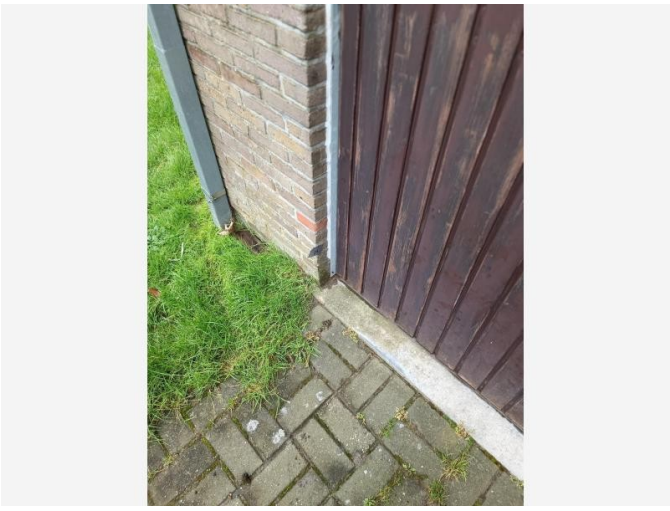
Fiche 2: kit muur-kozijn garagepoort

Het asbestmateriaal valt onder de mijlpaal van 2040.

Eindbeoordeling materiaalrisico	Laag materiaalrisico en/of verlaagde kans op vezelvrijgave

#	Type	Referentie	Resultaat
2.1	Puntmonster	03	Chrysotiel

Beschrijving	kit muur-kozijn garagepoort
Omgeving	Binnen
Primaire drager	Wand buitenschil
Asbestmateriaal	In-situ afwerkingslagen - Pasta, stopverf, voegsel, stopsel, vulsel, mastiek, kitten, ...
Bindmiddel van asbestmateriaal	Kitten, mastiek, pasta
Gebondenheid op basis van bindmiddel	Hecht
Hoeveelheid (gewicht - aantal)	• 1,00 kg - 1 stuk

Zorgvuldig beheren

- Zorg voor een veilig beheer. Vermijd het beschadigen van het asbestmateriaal. Controleer de toestand jaarlijks op wijzigingen.

- Eenvoudige handelingen: enkel door erkend asbestverwijderaar
  bij vervangen van de poort kan de mastiek mee verwijderd worden door de plaatsers. Alle werknemer(s) moeten wel beschikken over een opleidingsattest eenvoudige handelingen 8u. Verwijdering dmv puntafzuiging met een hepa stofzuiger. Oud frame word gerecycleerd , er mogen geen restanten aan het frame achter blijven.

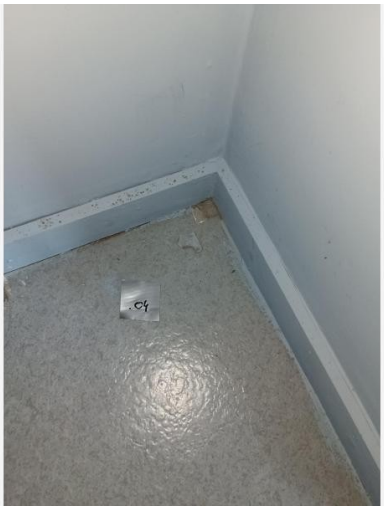
Fiche 8: vinyl vloeren

Geen asbest

#	Type	Referentie	Resultaat
8.1	Puntmonster	04	Geen asbest
