Asbestinventarisattest

Brabantdam 4, 9000 Gent

Attestnummer : **20250612-000252.000**
Uitgegeven op : **12.06.2025**
Geldig tot : **12.06.2035**

Niet-asbestveilig

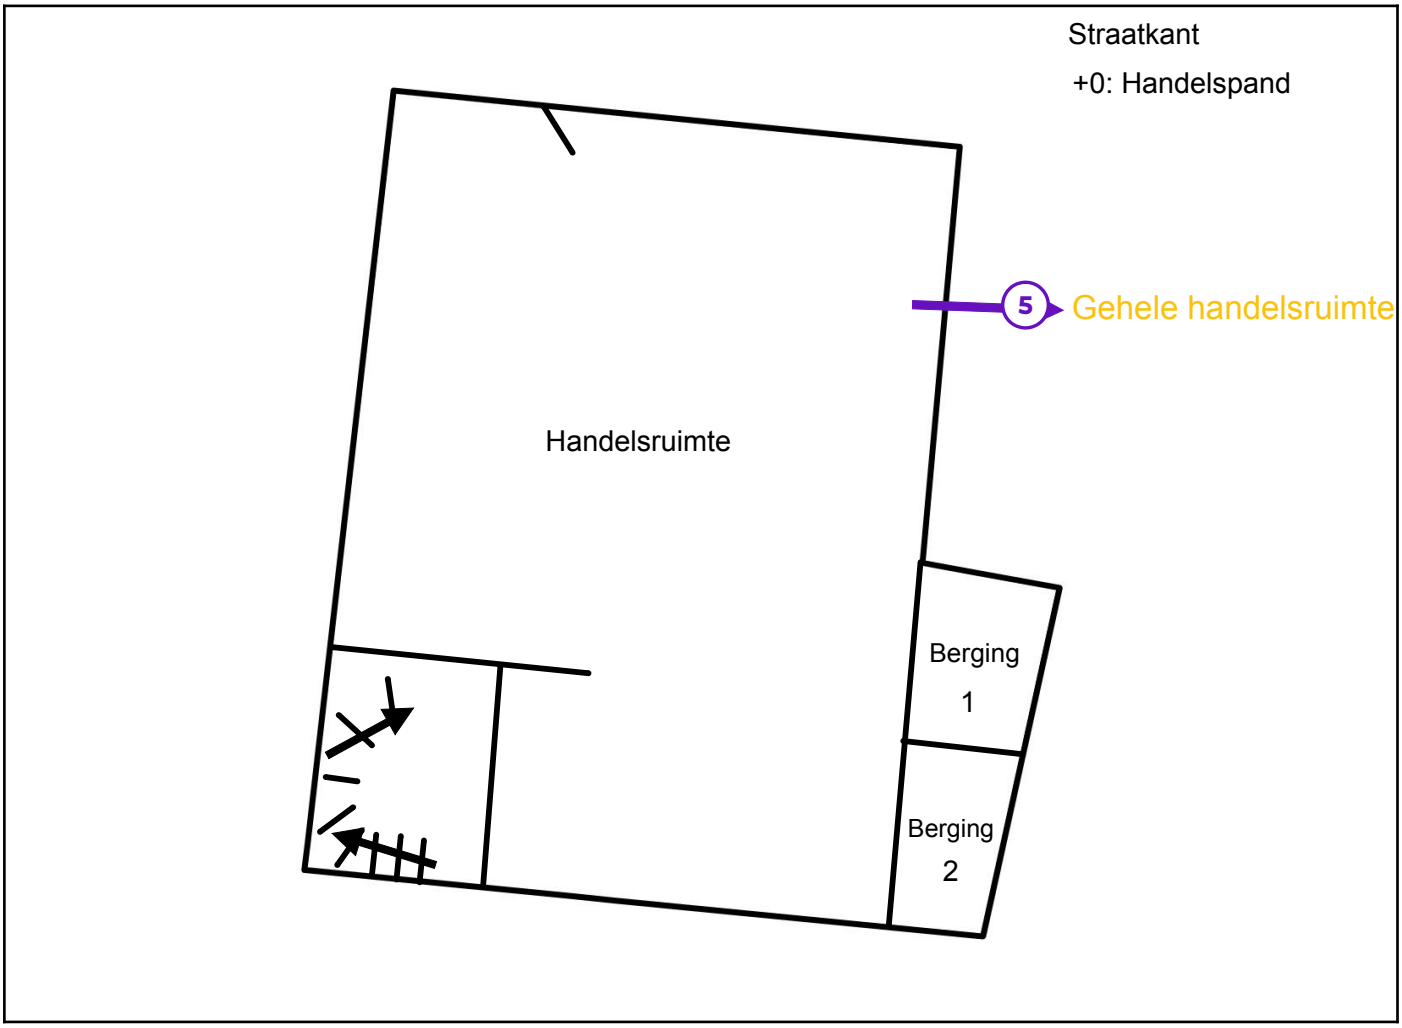
Plan 1.1: Gelijkvloers

Beschrijving	Type	Actie
5. Handelsruimte +0	Advies	-

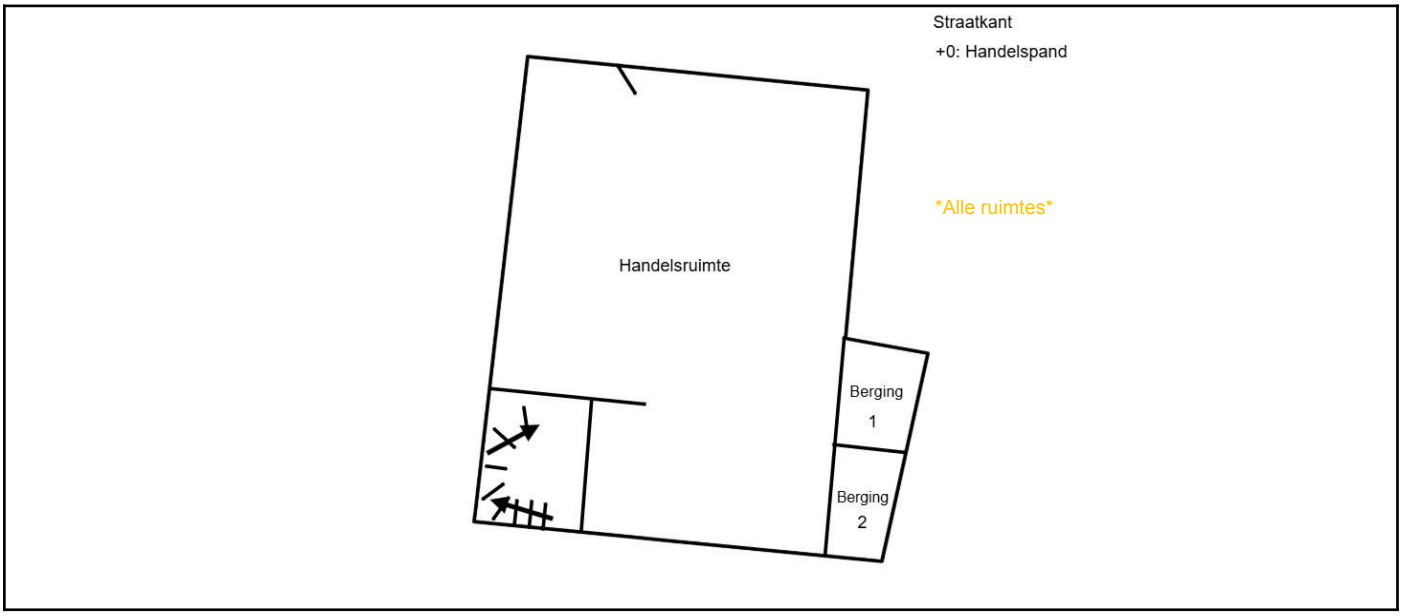
Plan 1.2: Gelijkvloers 2.0

Beschrijving	Type	Actie
7. Kit ramen	Advies	-

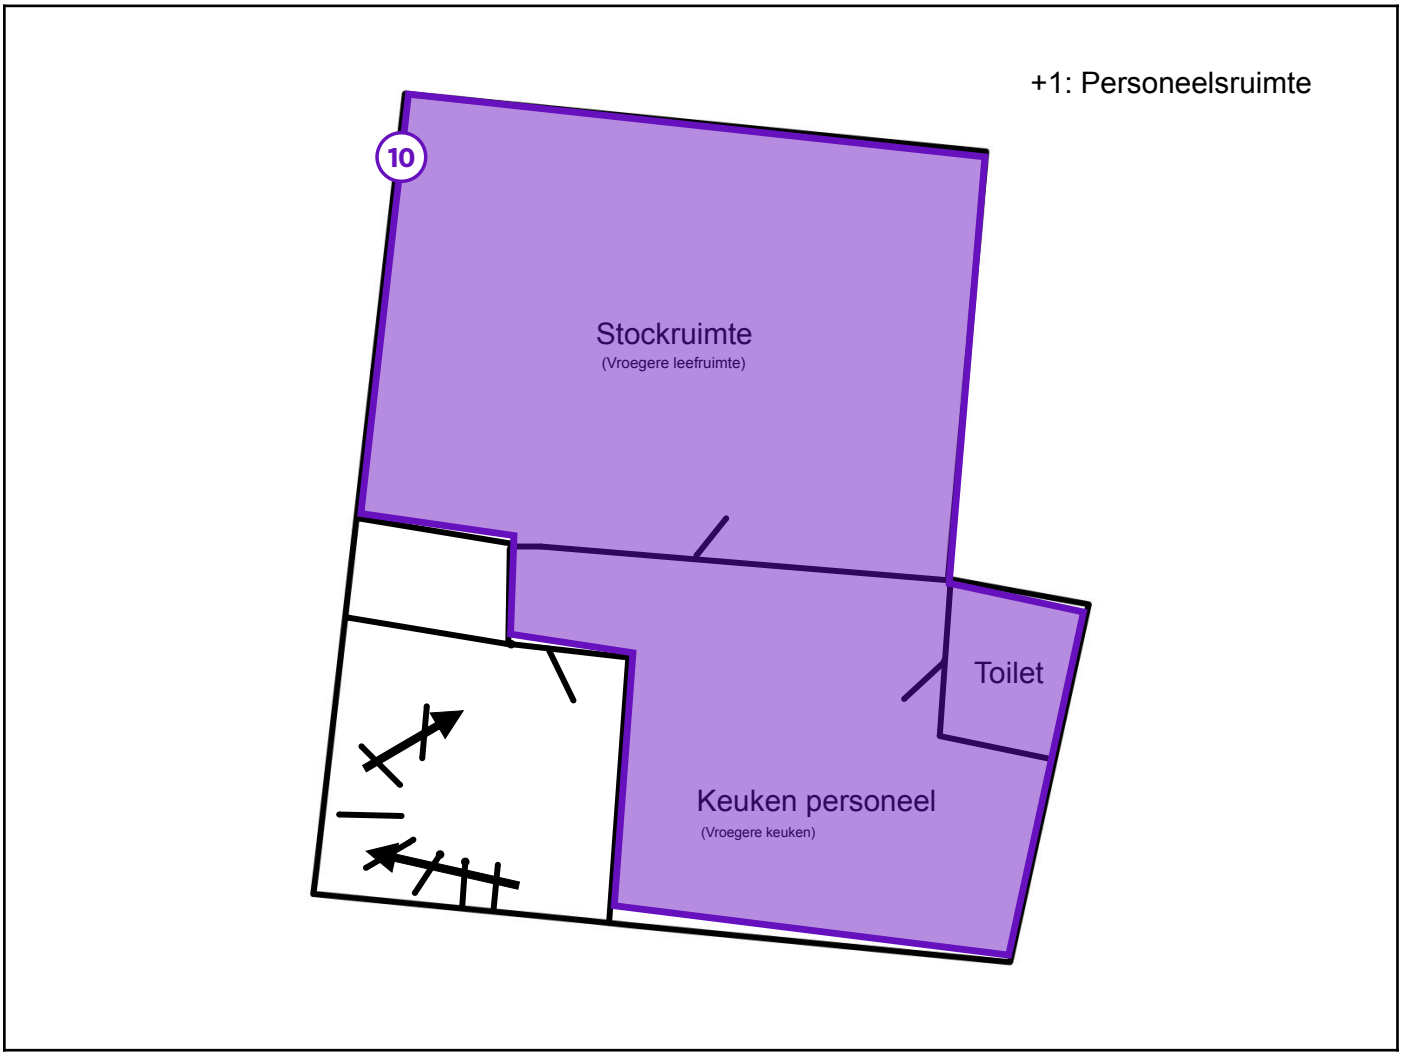
Plan 1.3: Eerste verdieping

Beschrijving	Type	Actie
10. Laminaat eerste verdieping	Advies	-

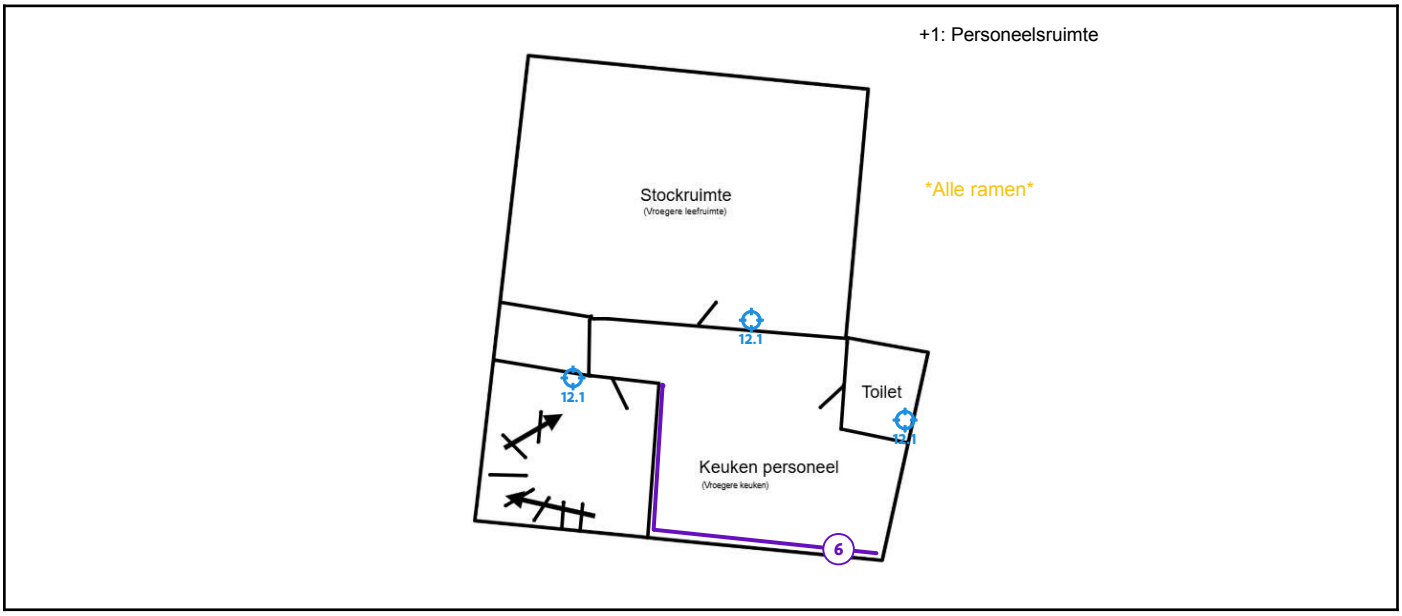
Plan 1.4: Eerste verdieping 2.0

Beschrijving	Type	Actie
6. Muurtegels keuken	Advies	-
7. Kit ramen	Advies	-
12. Pleisterwerk muren	Geen asbest	-
12.1 Code: 5	Mengmonster	-

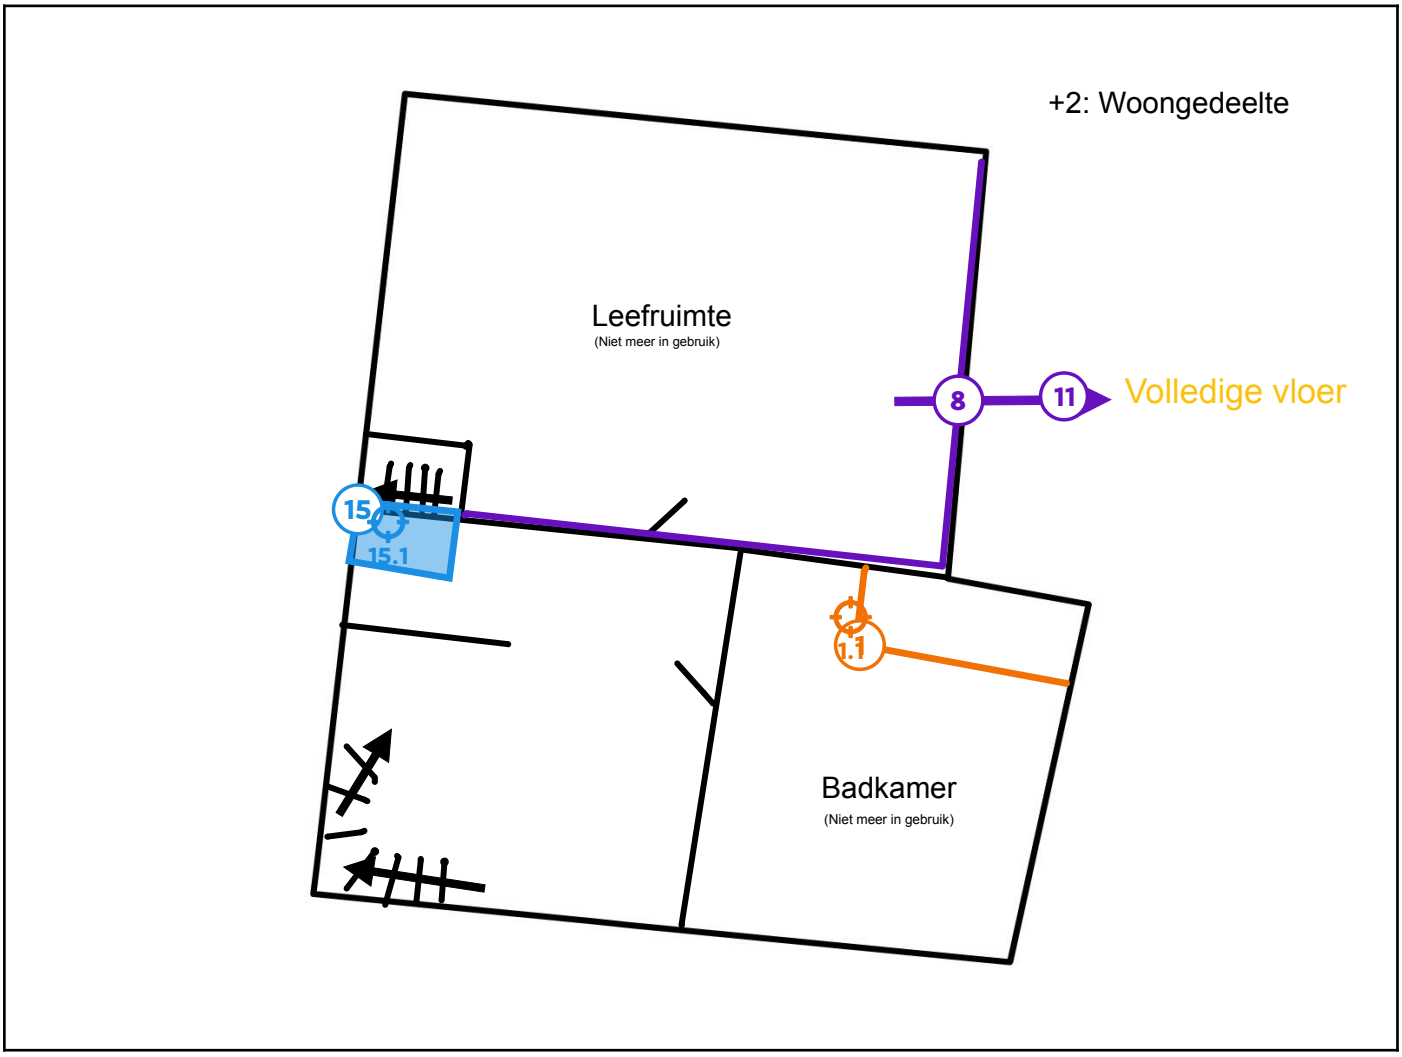
Plan 1.5: Tweede verdieping

Beschrijving	Type	Actie
1. Gelamineerde vezelplaten bad	Asbestmateriaal	Verwijderen
1.1 Code: 2	Puntmonster	-
8. Pleisterwerk muren	Advies	-
11. Houten vloer tweede en derde verdieping	Advies	-
15. Vynil met zwarte onderlaag	Geen asbest	-
15.1 Code: 1	Puntmonster	-

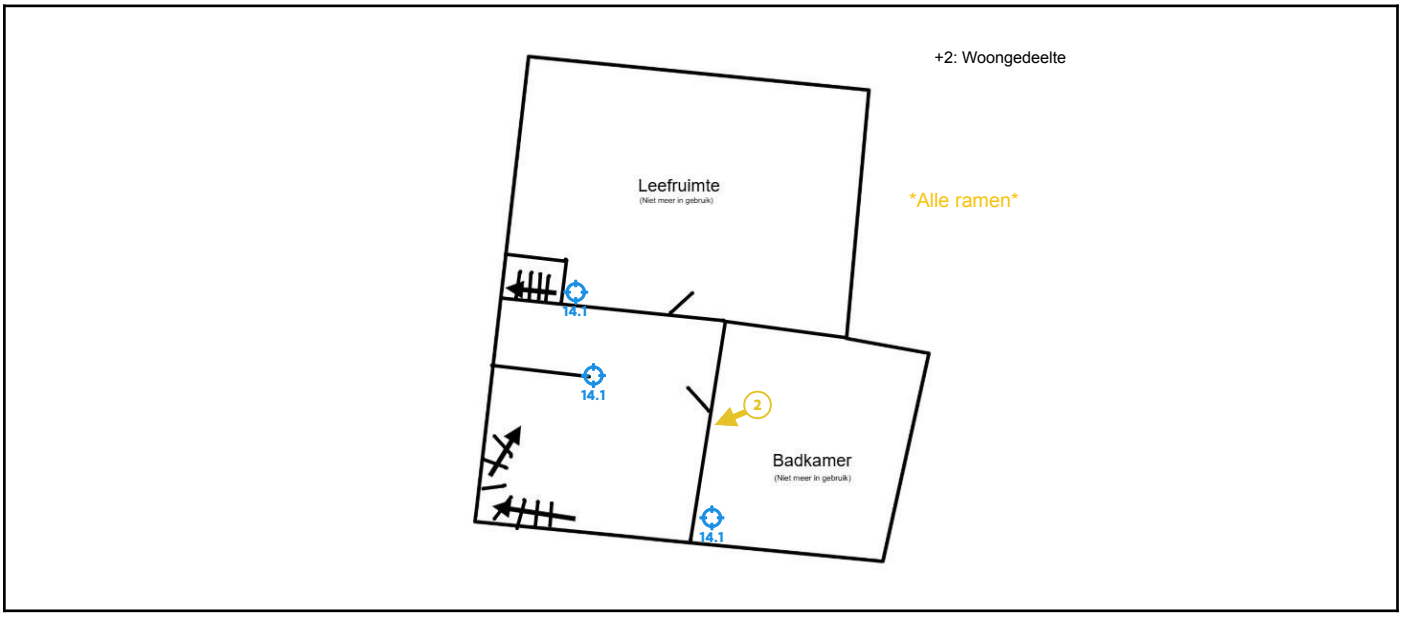
Plan 1.6: Tweede verdieping 2.0

Beschrijving	Type	Actie
2. Bakeliet schakelaar badkamer	Asbestmateriaal	Zorgvuldig beheren
7. Kit ramen	Advies	-
14. Pleisterwerk plafond	Geen asbest	-
14.1 Code: 4	Mengmonster	-

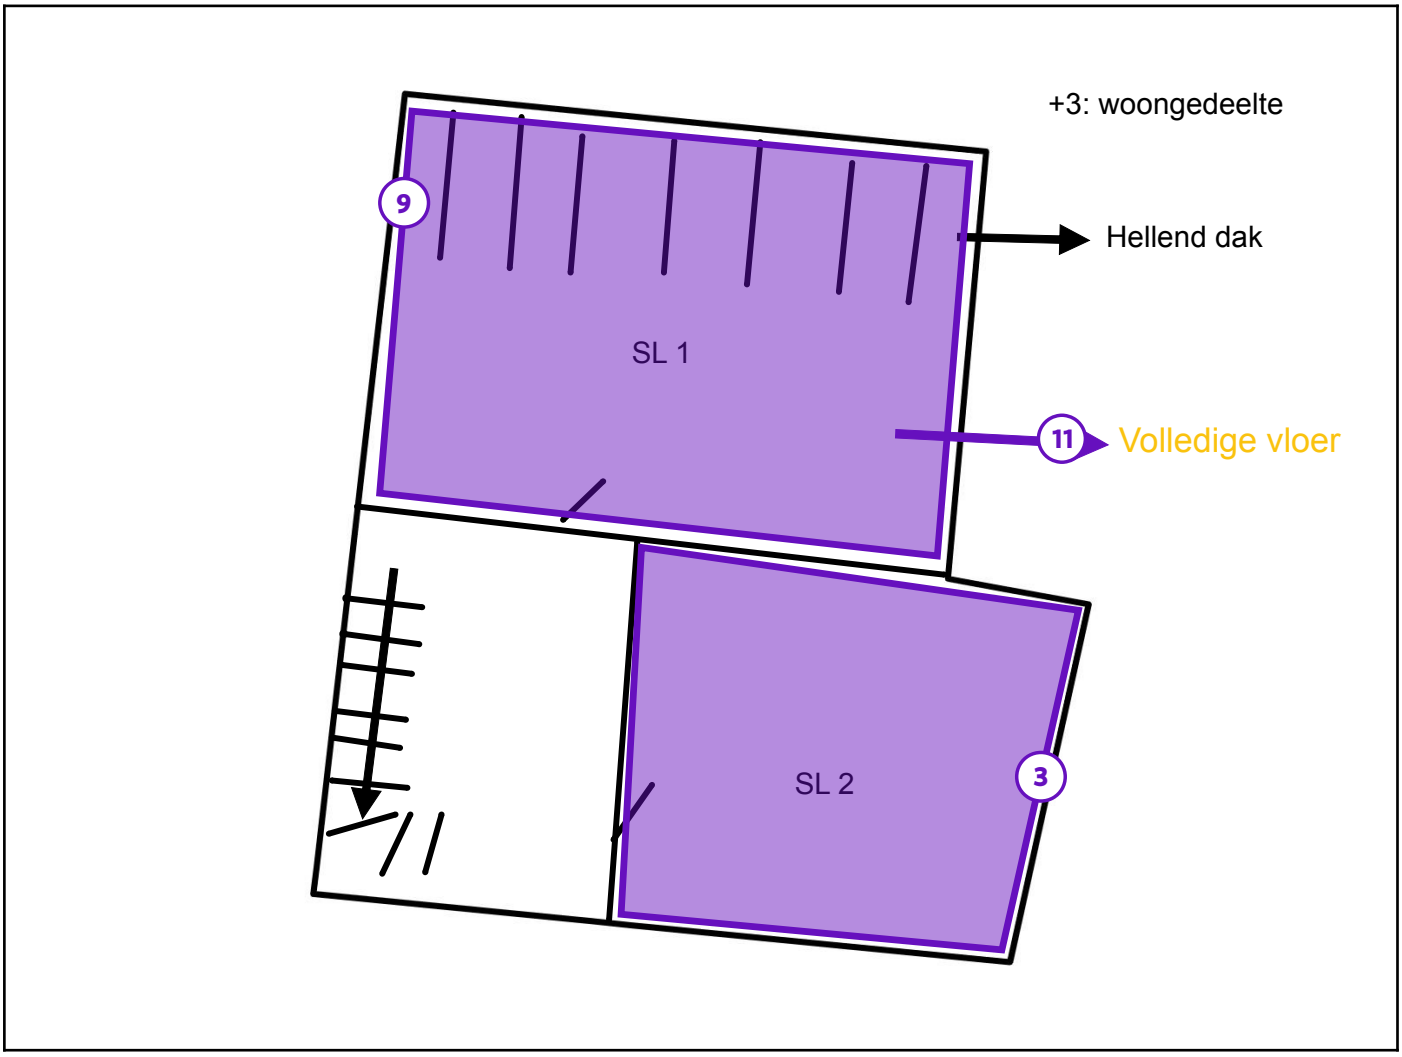
Plan 1.7: Zolderkamers/derde verdieping

Beschrijving	Type	Actie
3. Onveilige ruimte	Beperking	-
9. Platen vloer derde verdieping	Advies	-
11. Houten vloer tweede en derde verdieping	Advies	-

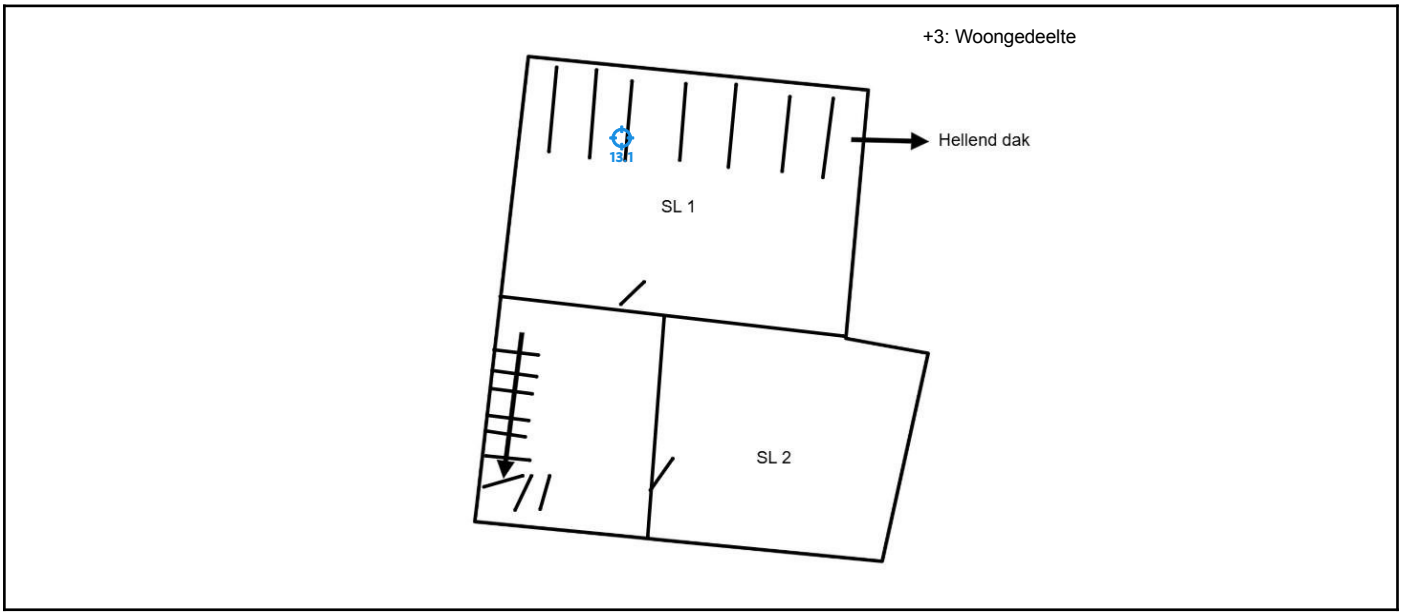
Plan 1.8: Zolderkamers/derde verdieping 2.0

Beschrijving	Type	Actie
13. Zwarte platen onderdak	Geen asbest	-
13.1 Code: 3	Puntmonster	-

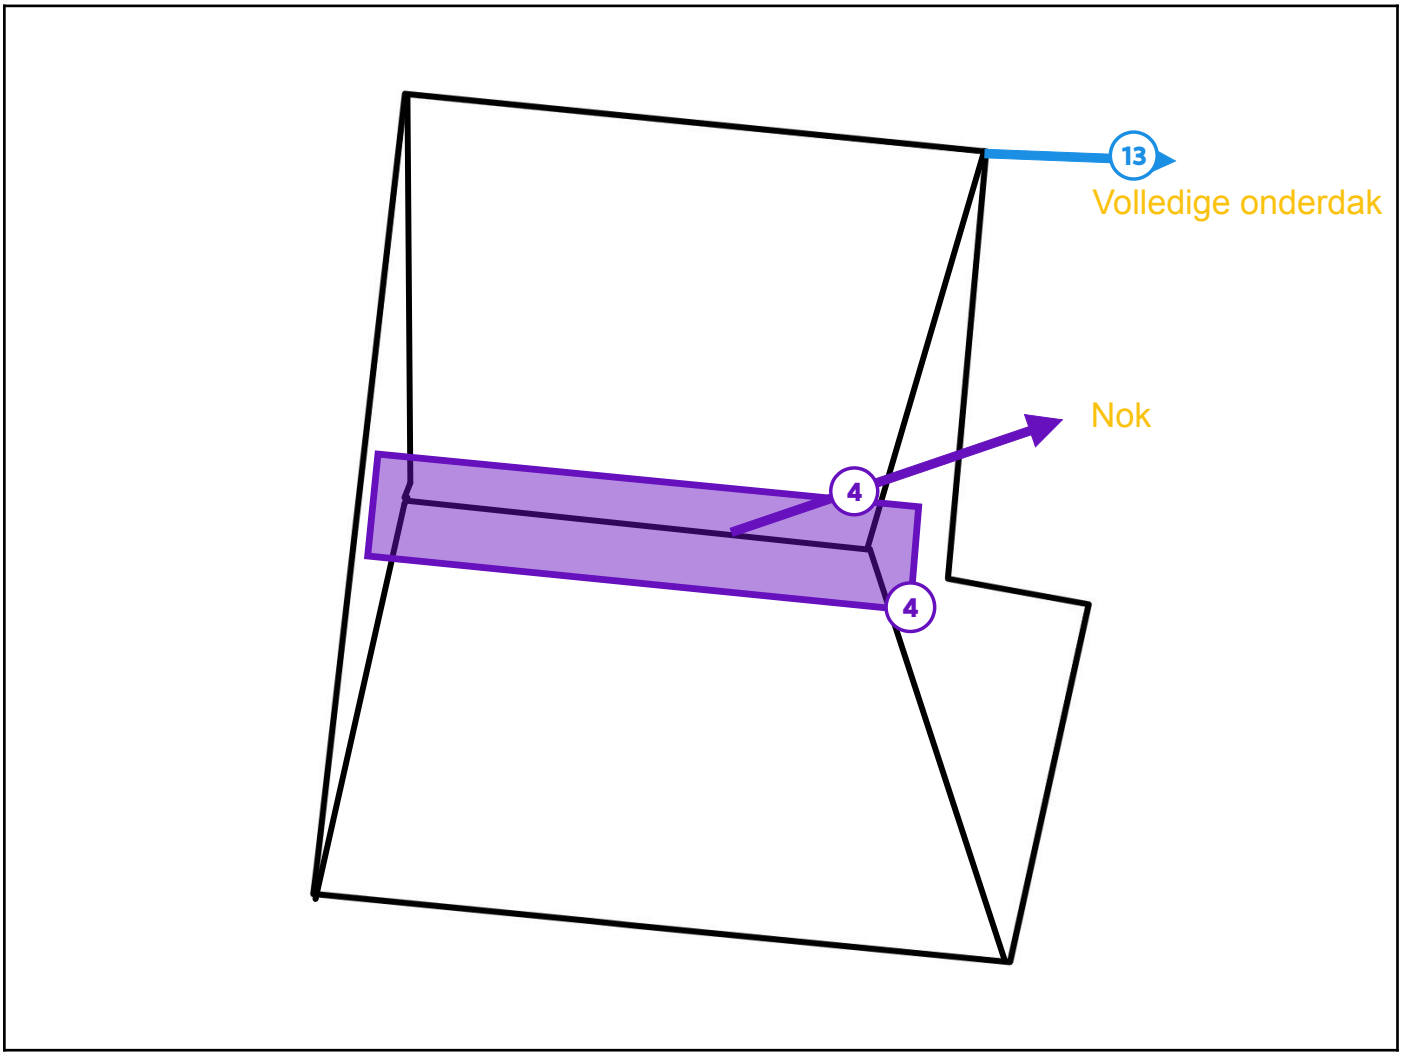
Plan 1.9: Dak

Beschrijving	Type	Actie
4. Nok dak	Beperking	-
13. Zwarte platen onderdak	Geen asbest	-

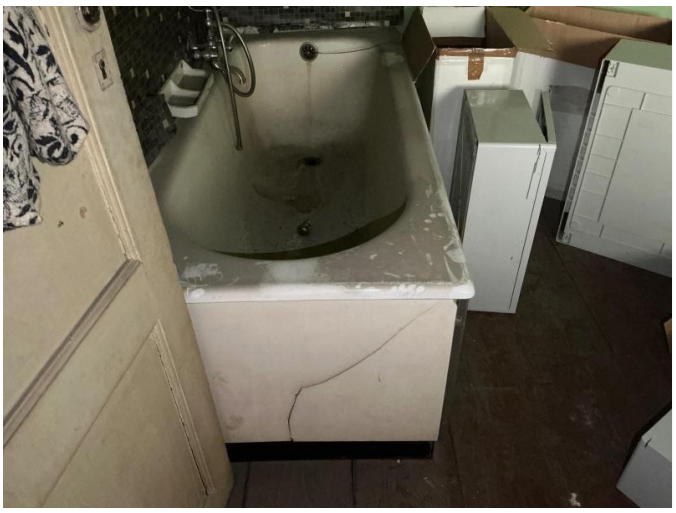
Fiche 1: Gelamineerde vezelplaten bad

Eindbeoordeling materiaalrisico	Verhoogd materiaalrisico en/of verhoogde kans op vezelvrijgave
Opmerking	Plaat is kapot en heeft hoeken waar de vezels zichtbaar zijn en loszitten.

Gebondenheid	Categorie 1: hechtgebonden in oorsprong
Asbestsoort (vezeltype)	Alleen chrysotiel
Asbestconcentratie	Laag (< 50%)
Afschermingsgraad van het gehele materiaal	Geheel of deels (ook) vrij aan de binnenlucht
Toestand van het materiaal	Matig beschadigd, matig verweerd

#	Type	Referentie	Resultaat
1.1	Puntmonster	2	Chrysotiel

- Scherm in afwachting van verwijdering het asbestmateriaal af van luchtstromingen en verstoring: bijvoorbeeld door het te verpakken, te fixeren, af te dekken, signalisatie - afbakening aan te brengen, ...
- Verwijder dit asbestmateriaal zo snel mogelijk. Volg de toestand goed op.

- Eenvoudige handelingen: mag via doe-het-zelf of door werknemer(s) met opleidingsattest eenvoudige handelingen
  De platen kunnen voorzichtig losgebeiteld worden , extra bevochtigen om stof te voorkomen.
