Asbestinventarisattest

Ooilamstraat 16, 9000 Gent

Attestnummer : **20250701-000135.000**
Uitgegeven op : **01.07.2025**
Geldig tot : **01.07.2035**

Niet-asbestveilig

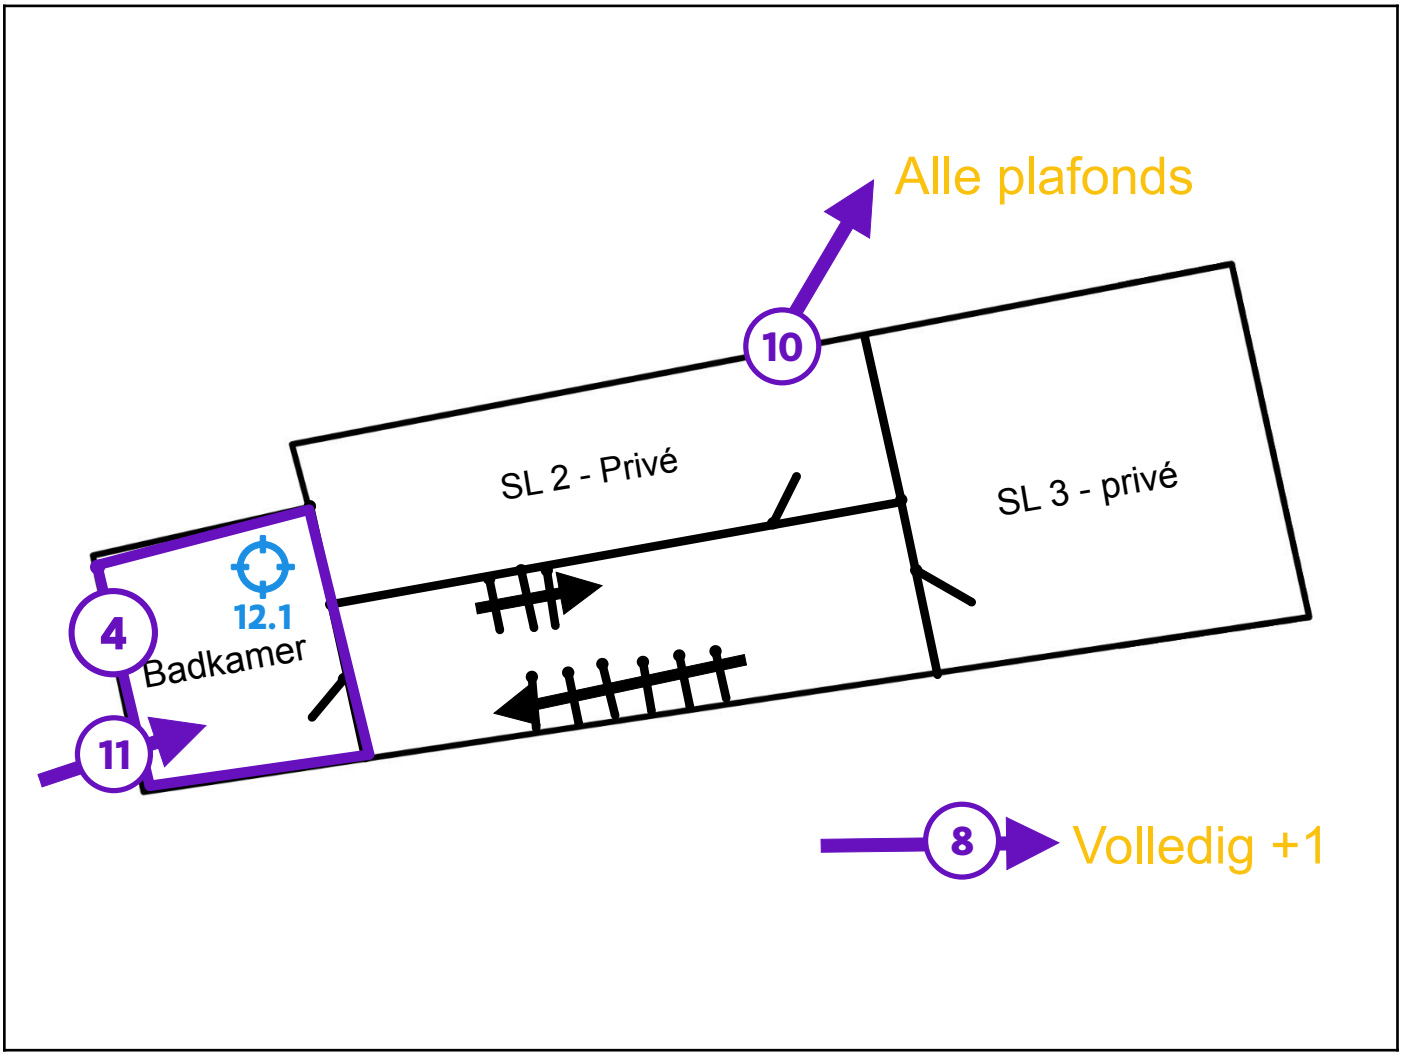
Plan 1.3: Eerste verdieping

Beschrijving	Type	Actie
4. Muurtegels badkamer	Advies	-
8. Originele houten vloeren slaapkamers +1 en +2 en zolder	Advies	-
10. Valse plafonds	Advies	-
11. Tegelvloer badkamer	Advies	-
12. Pleisterwerk muren	Geen asbest	-
12.1 Code: 2	Mengmonster	-

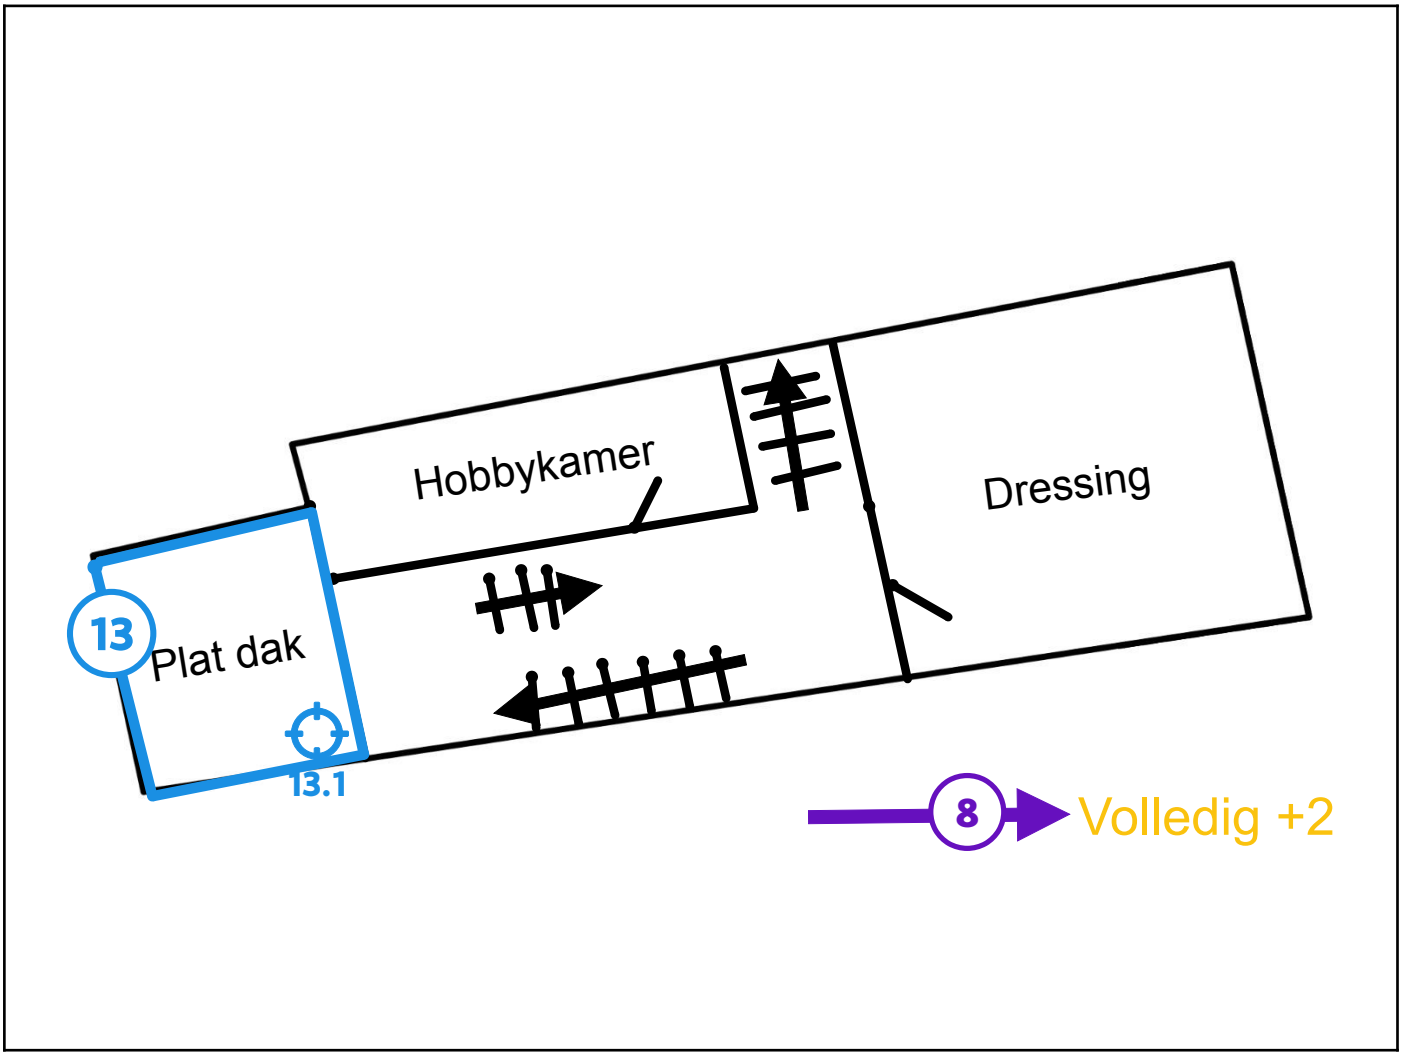
Plan 1.4: Tweede verdieping

Beschrijving	Type	Actie
8. Originele houten vloeren slaapkamers +1 en +2 en zolder	Advies	-
13. Roofing plat dak boven badkamer	Geen asbest	-
13.1 Code: 1	Puntmonster	-

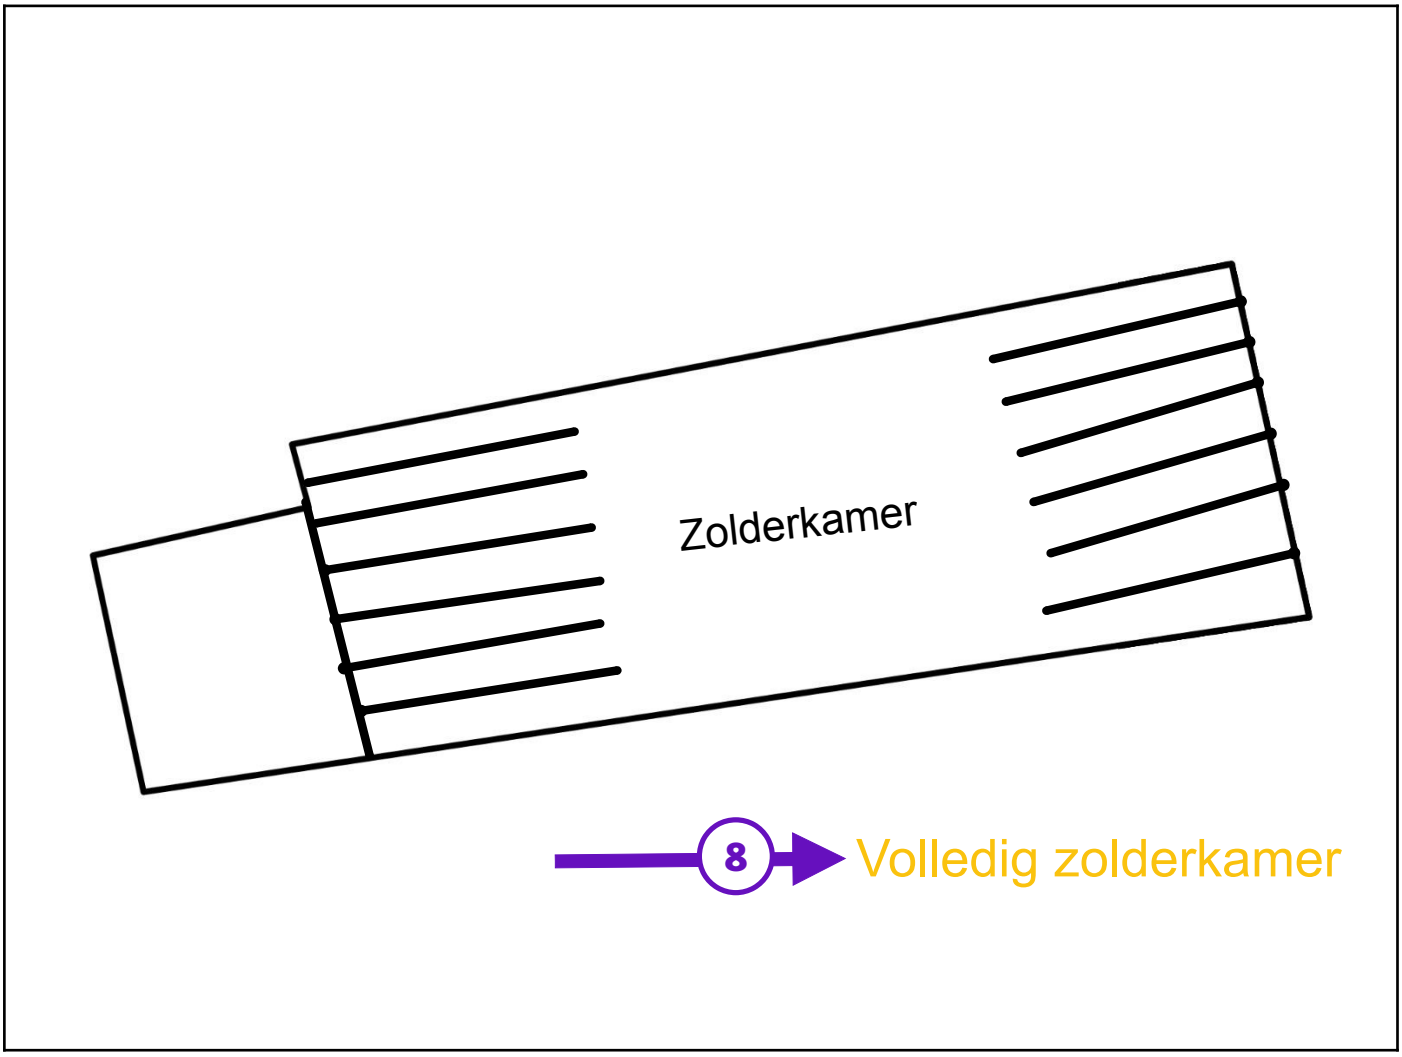
Plan 1.5: Zolderverdieping

Beschrijving	Type	Actie
8. Originele houten vloeren slaapkamers +1 en +2 en zolder	Advies	-

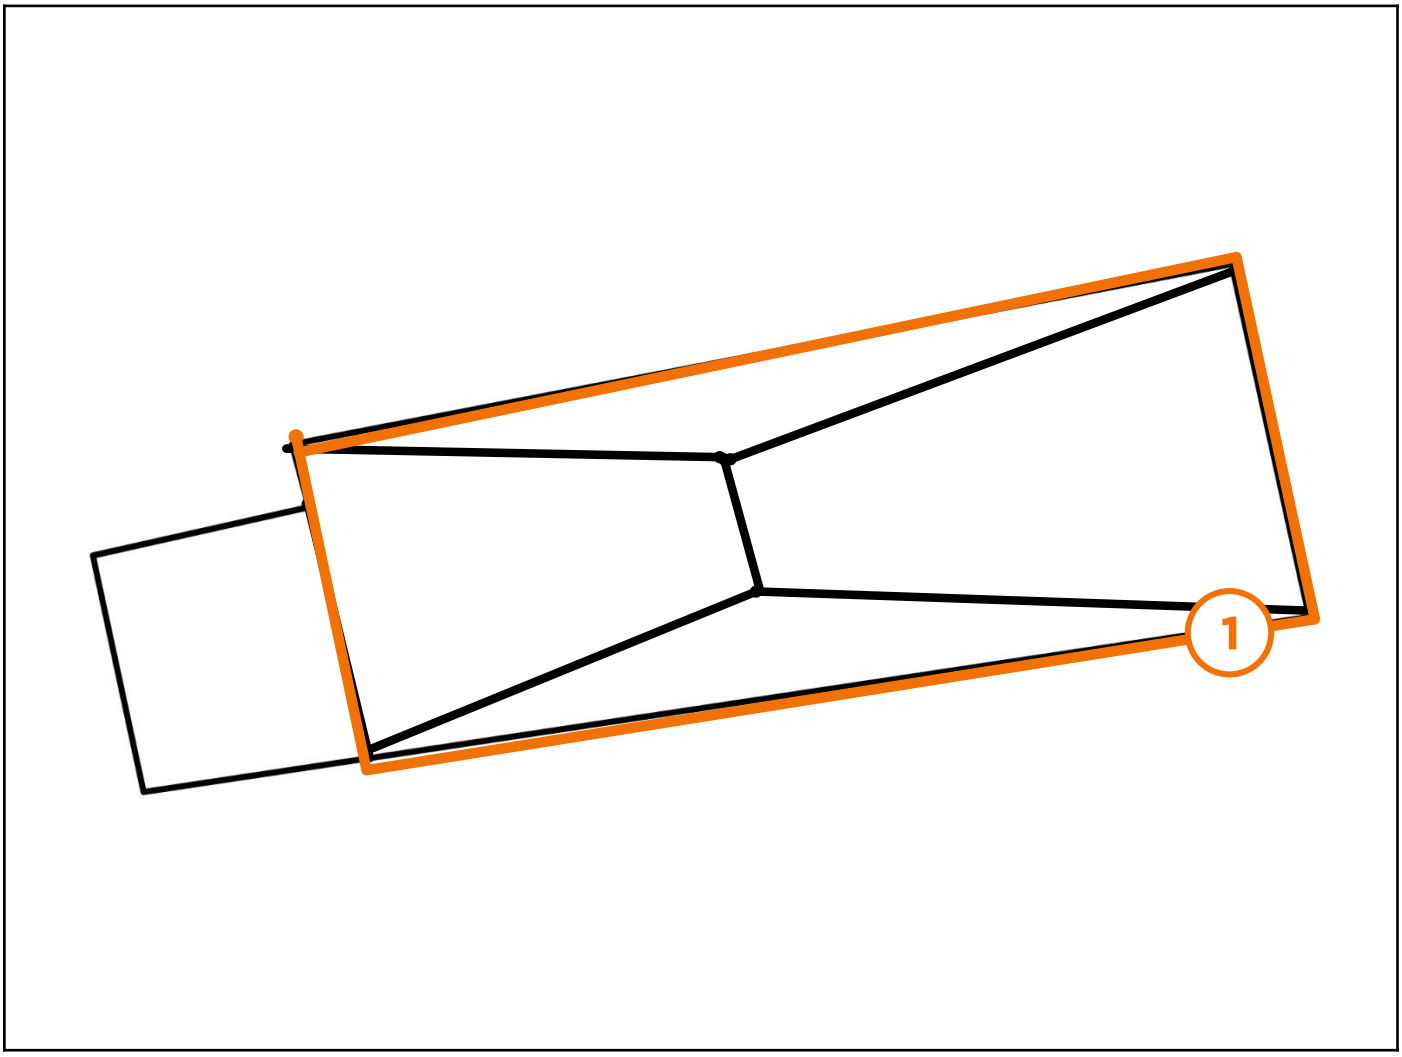
Plan 1.6: Dak

Eindbeoordeling materiaalrisico	Laag materiaalrisico en/of verlaagde kans op vezelvrijgave
Opmerking	Het onderdak is niet zichtbaar, maar er wordt toch vermoed (gezien de andere asbesttoepassingen en geen renovaties) dat het onderdak niet is verwijderd en mogelijks verdacht is. Bij renovatie, wanneer het dak bijvoorbeeld wordt afgebroken, kan er een extra staal genomen worden.

- Zorg voor een veilig beheer. Vermijd het beschadigen van het asbestmateriaal. Controleer de toestand jaarlijks op wijzigingen.
- Zorg voor een veilig beheer en verwijder dit asbestmateriaal wanneer het bij werken eenvoudig bereikbaar wordt. Controleer de toestand jaarlijks op wijzigingen.

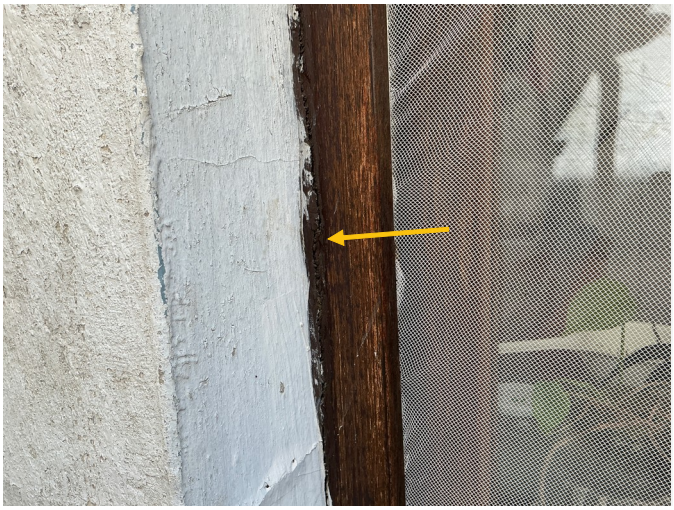
Fiche 5: Kit tussen omlijsting en metselwerk (hout)

Zacht en elastisch.

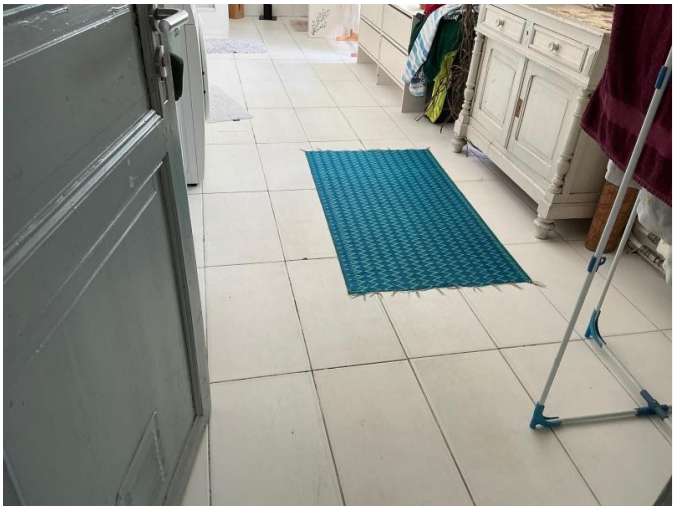
Fiche 11: Tegelvloer badkamer

Wegens de goede toestand van de vloertegels, was het niet mogelijk om de tegellijm te bemonsteren. Er wordt aangeraden om extra maatregelen te treffen of een extra expertise te laten uitvoeren bij afbraak of renovatie want gezien het bouwjaar is er een mogelijkheid dat de lijm asbesthoudend kan zijn.
