Asbestinventarisattest

August Nobelsstraat 3, 9100 Sint-Niklaas

Attestnummer : **20250804-000333.001**
Uitgegeven op : **05.08.2025**
Geldig tot : **05.08.2035**

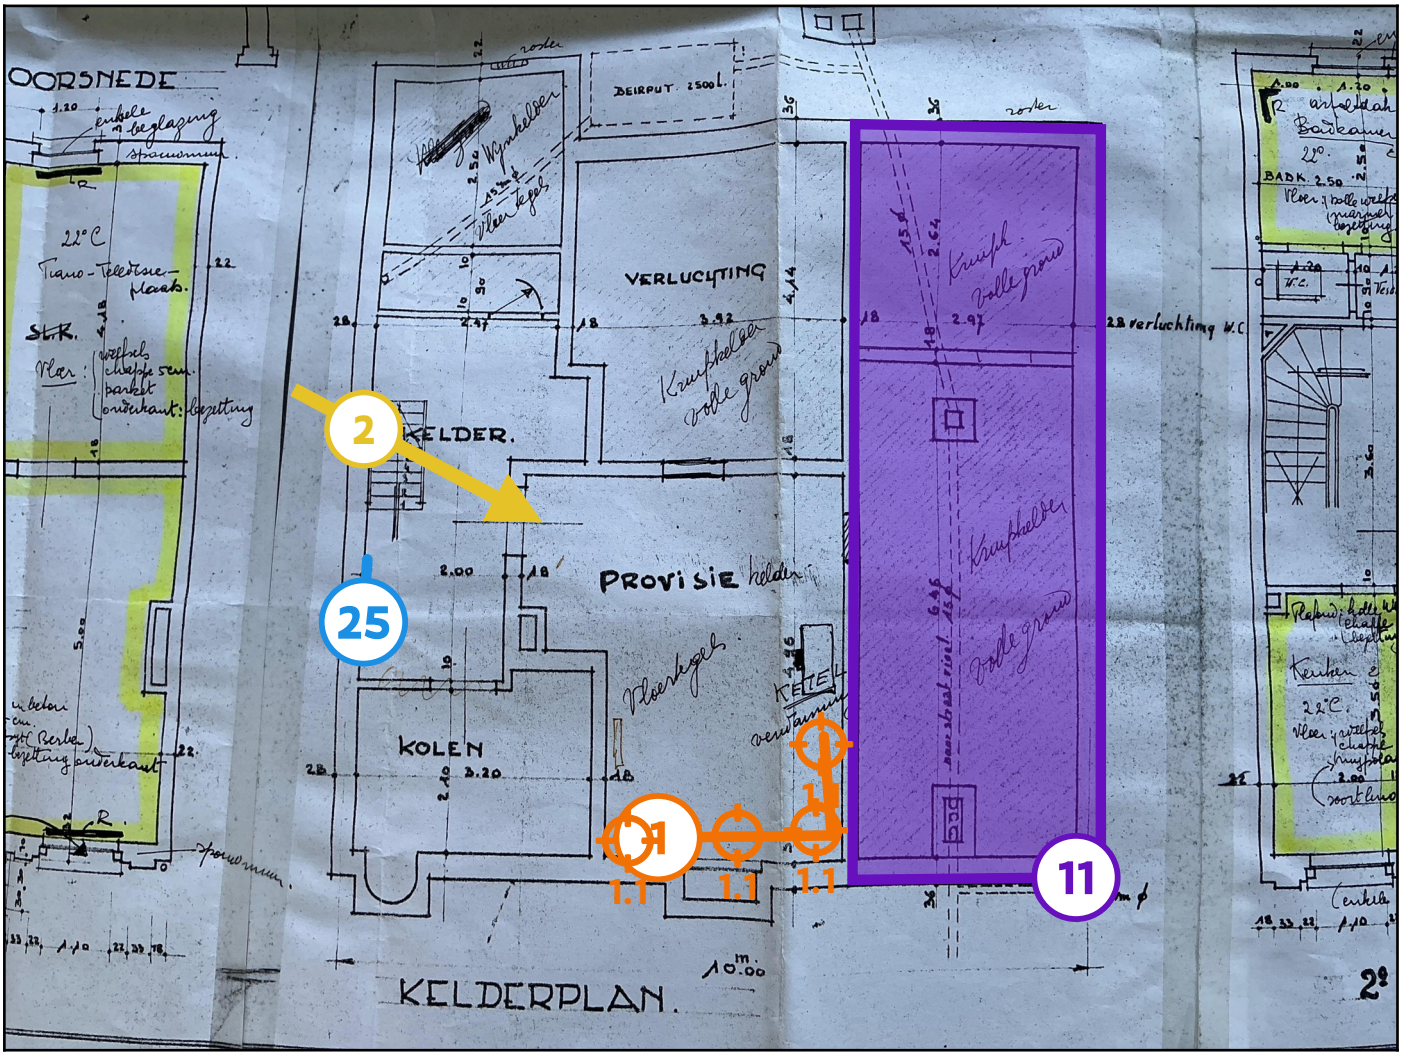
Plan 1.1: Kelder

Beschrijving	Type	Actie
1. Leidingisolatie	Asbestmateriaal	Verwijderen
1.1 Code: 1	Mengmonster	-
2. Bakeliet	Asbestmateriaal	Zorgvuldig beheren
11. Kruipkelder gedeelte	Advies	-
25. Draaiknoppen chauffage	Geen asbest	-

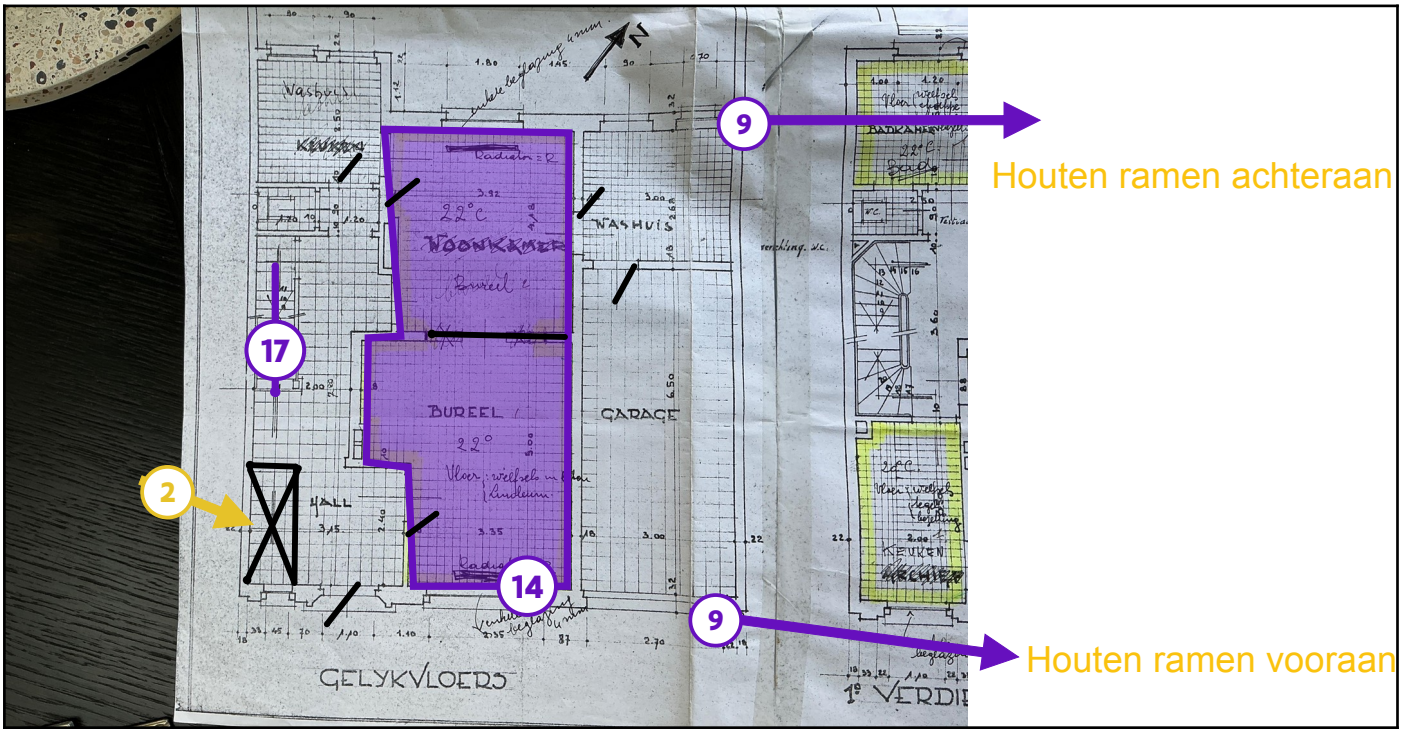
Plan 1.2: Gelijkvloers

Beschrijving	Type	Actie
2. Bakeliet	Asbestmateriaal	Zorgvuldig beheren
9. Nieuwe ramen, voordeur en poort	Advies	-
14. Vynil woonkamer + bureel (+0)	Advies	-
17. Tapijt trap	Advies	-

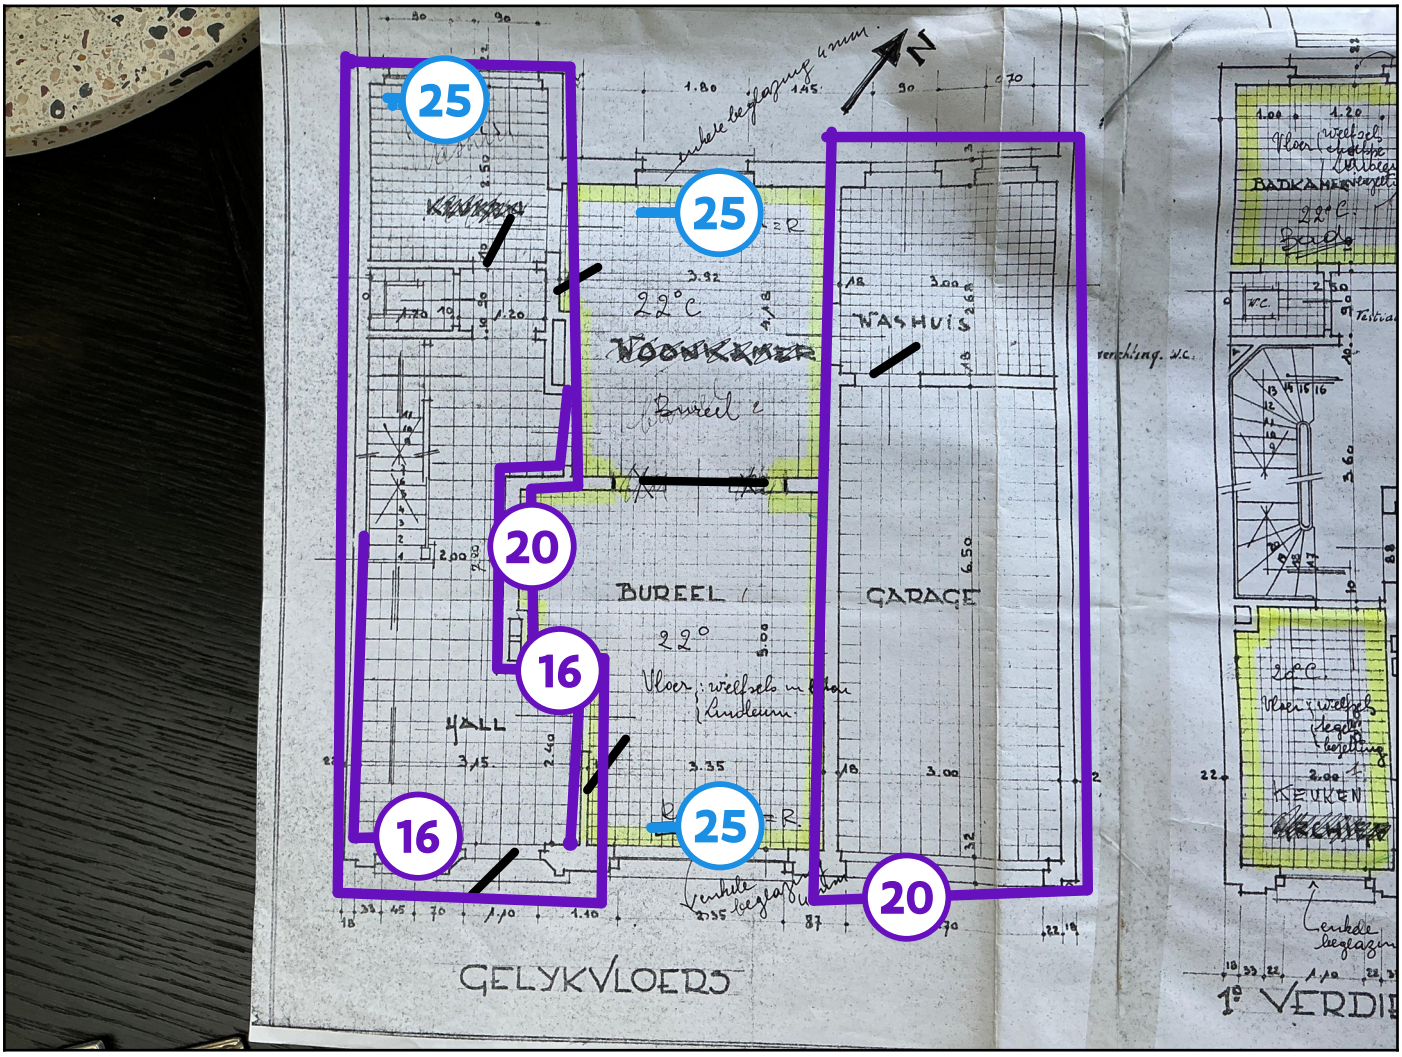
Plan 1.3: Gelijkvloers (2)

Beschrijving	Type	Actie
16. Marmer afwerking	Advies	-
20. Tegelvloer gelijkvloers	Advies	-
25. Draaiknoppen chauffage	Geen asbest	-

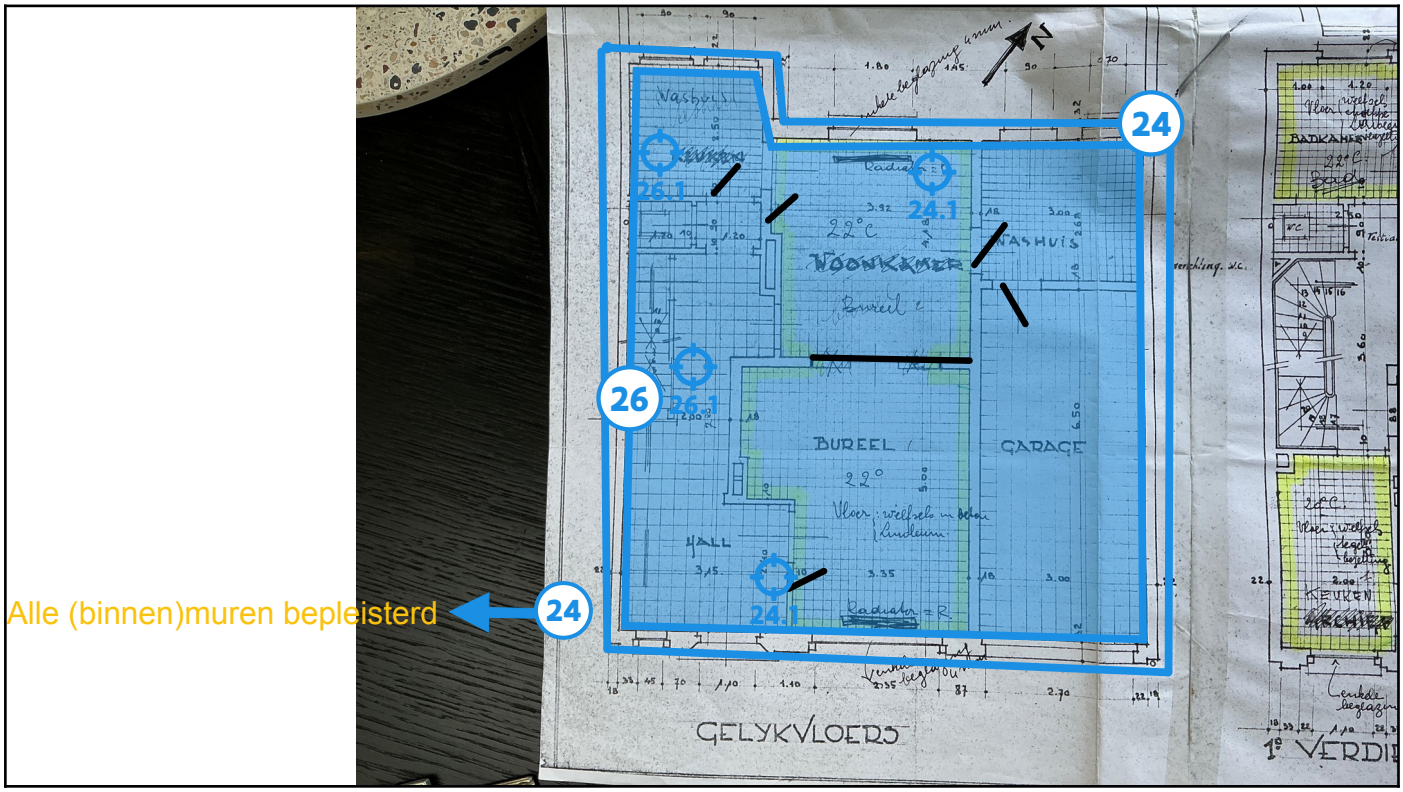
Plan 1.4: Gelijkvloers - pleisterwerk

Beschrijving	Type	Actie
24. Pleisterwerk muren	Geen asbest	-
24.1 Code: 6	Mengmonster	-
26. Pleisterwerk plafond	Geen asbest	-
26.1 Code: 5	Mengmonster	-

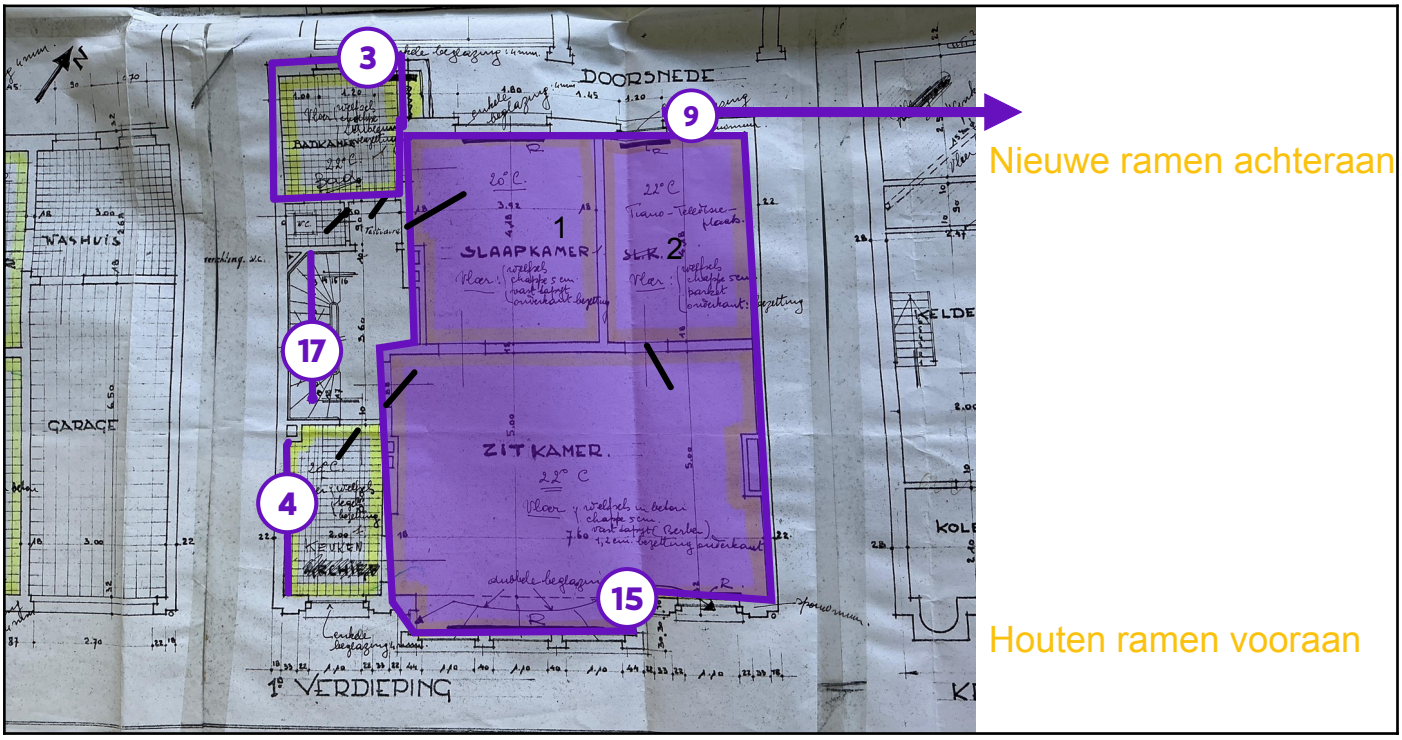
Plan 1.5: Eerste verdieping

Beschrijving	Type	Actie
3. Tegelmuren badkamer +1 en +2	Advies	-
4. Tegelmuur keuken recenter	Advies	-
9. Nieuwe ramen, voordeur en poort	Advies	-
15. Parket leefruimte +1	Advies	-
17. Tapijt trap	Advies	-

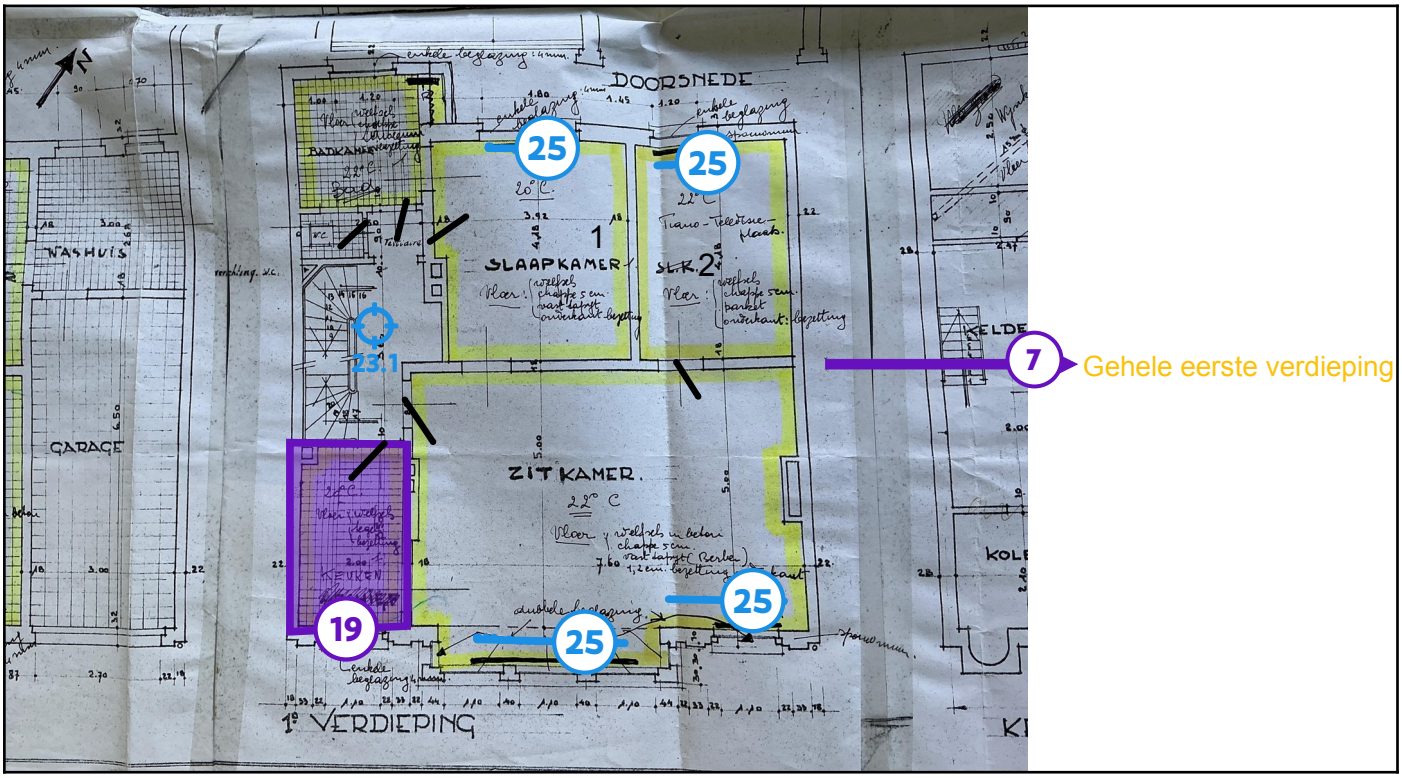
Plan 1.6: Eerste verdieping (2)

Beschrijving	Type	Actie
7. Valse plafonds	Advies	-
19. Tegelvloer keuken +1	Advies	-
23. Plafondtegels	Geen asbest	-
23.1 Code: 3	Puntmonster	-
25. Draaiknoppen chauffage	Geen asbest	-

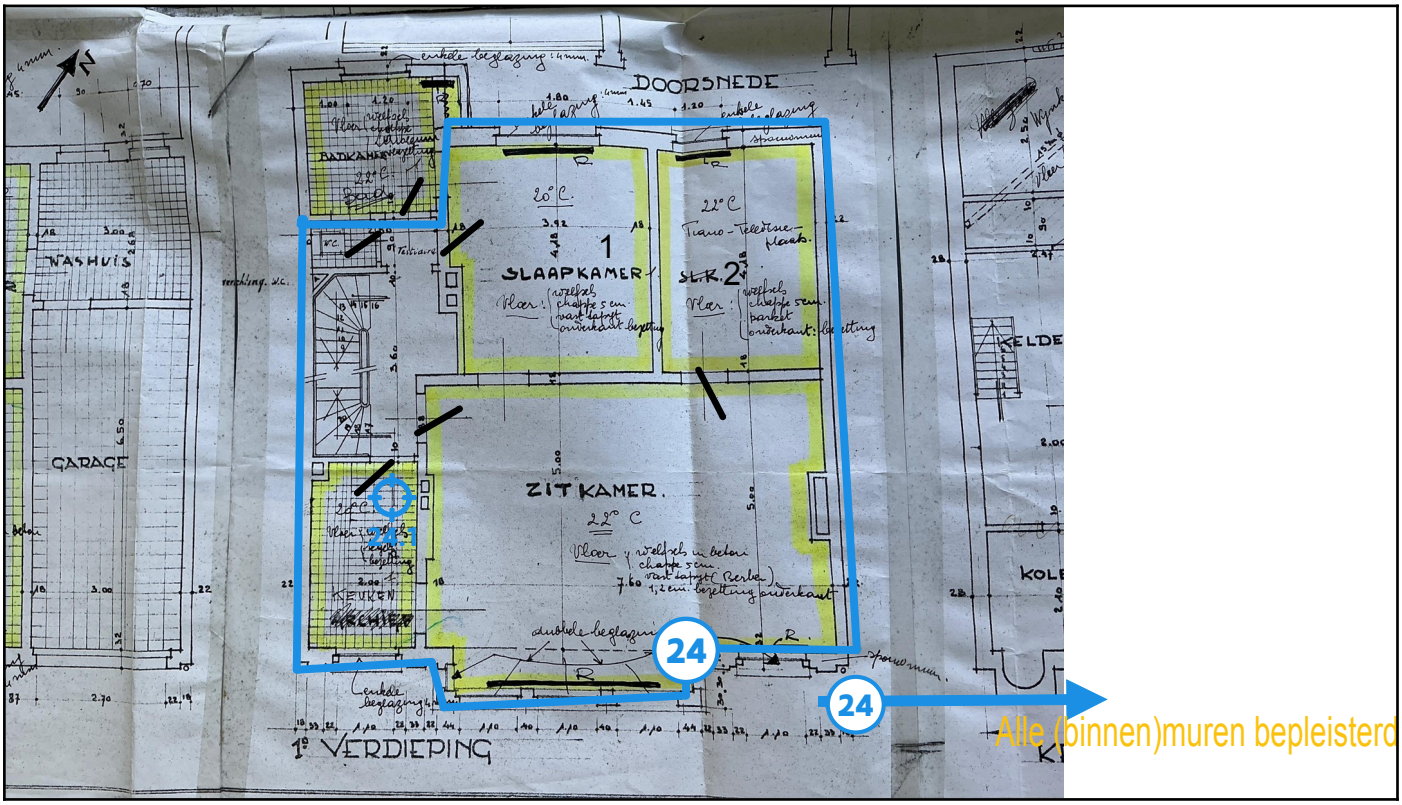
Plan 1.7: Eerste verdieping - pleisterwerk

Beschrijving	Type	Actie
24. Pleisterwerk muren	Geen asbest	-
24.1 Code: 6	Mengmonster	-

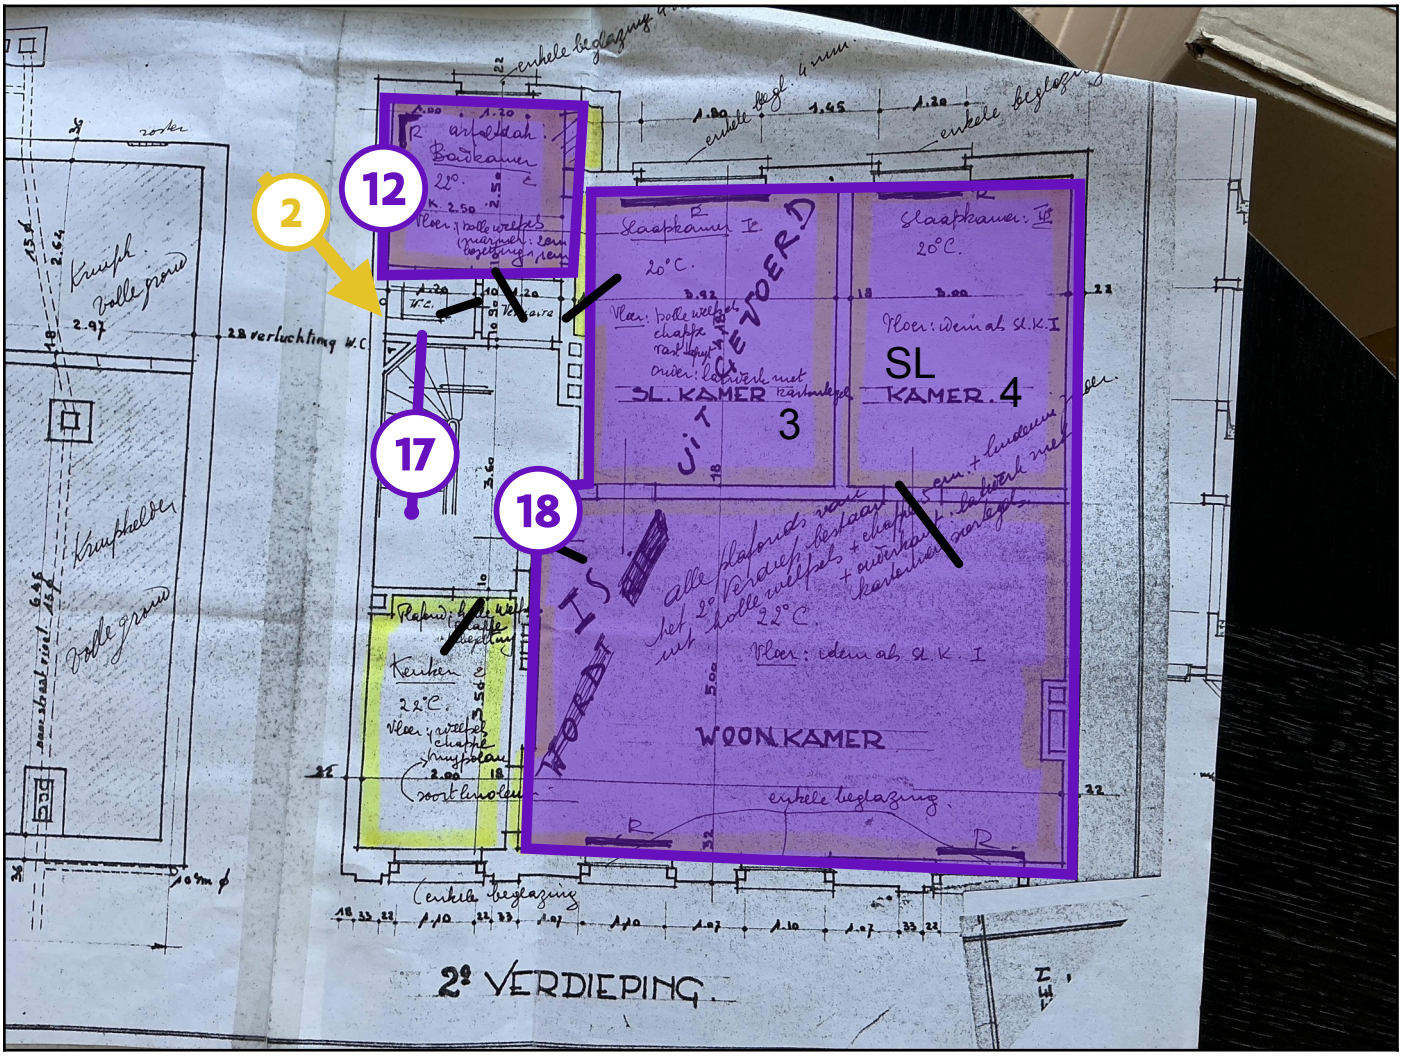
Plan 1.8: Tweede verdieping

Beschrijving	Type	Actie
2. Bakeliet	Asbestmateriaal	Zorgvuldig beheren
12. Vloer marmer badkamer +2	Advies	-
17. Tapijt trap	Advies	-
18. Tapijt +2	Advies	-

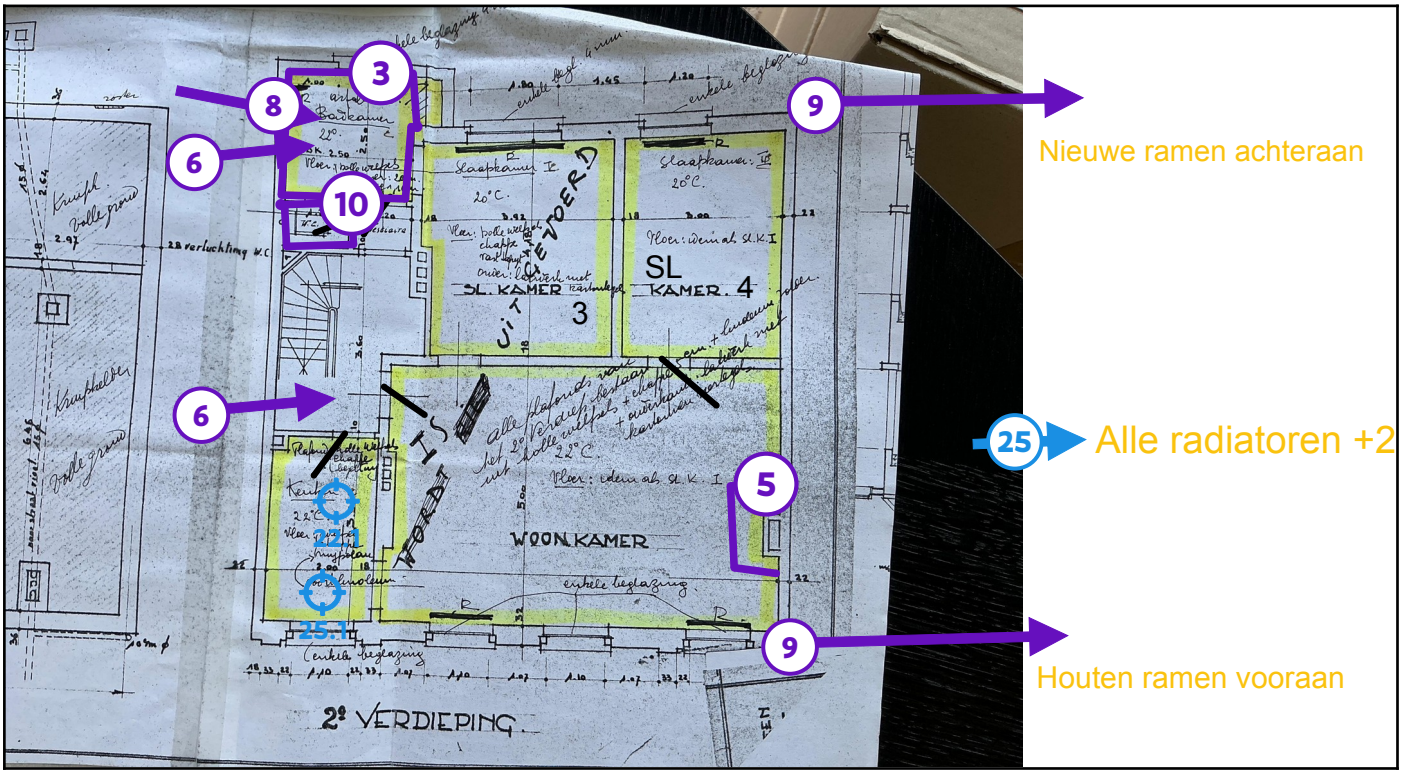
Plan 1.9: Tweede verdieping (2)

Beschrijving	Type	Actie
3. Tegelmuren badkamer +1 en +2	Advies	-
5. Tegelafwerking schouw +2	Advies	-
6. Vynilvloer +2	Advies	-
8. Badkamer +2 plafond	Advies	-
9. Nieuwe ramen, voordeur en poort	Advies	-
10. Tegelmuur toilet	Advies	-
22. Tegellijm keuken +2	Geen asbest	-
22.1 Code: 4	Puntmonster	-
25. Draaiknoppen chauffage	Geen asbest	-
25.1 Code: 2	Puntmonster	-

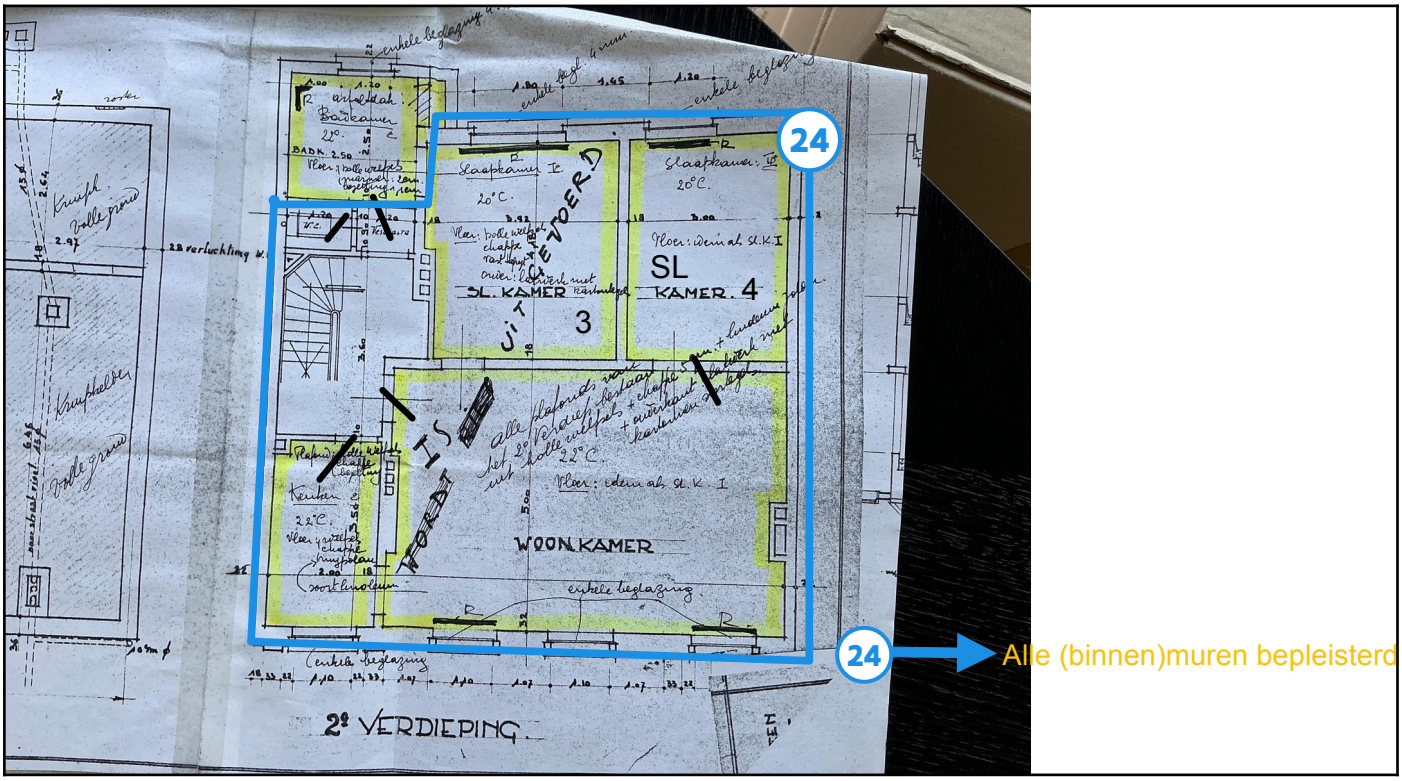
Plan 1.10: Tweede verdieping - pleisterwerk

Beschrijving	Type	Actie
24. Pleisterwerk muren	Geen asbest	-

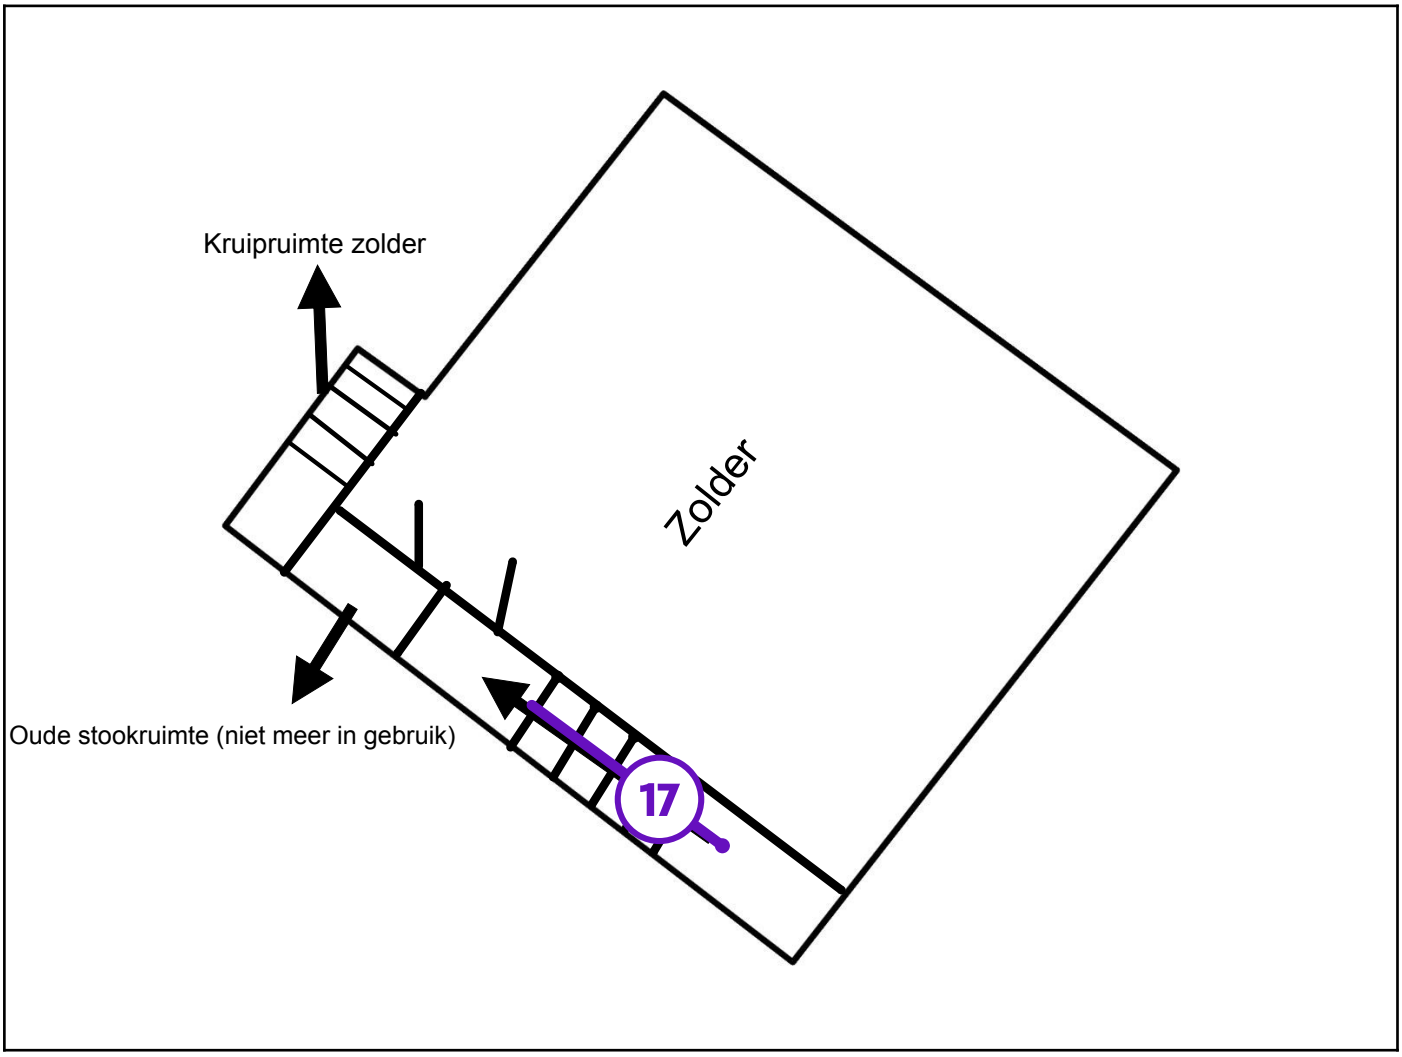
Plan 1.11: Hoofdgebouw plan

Beschrijving	Type	Actie
17. Tapijt trap	Advies	-

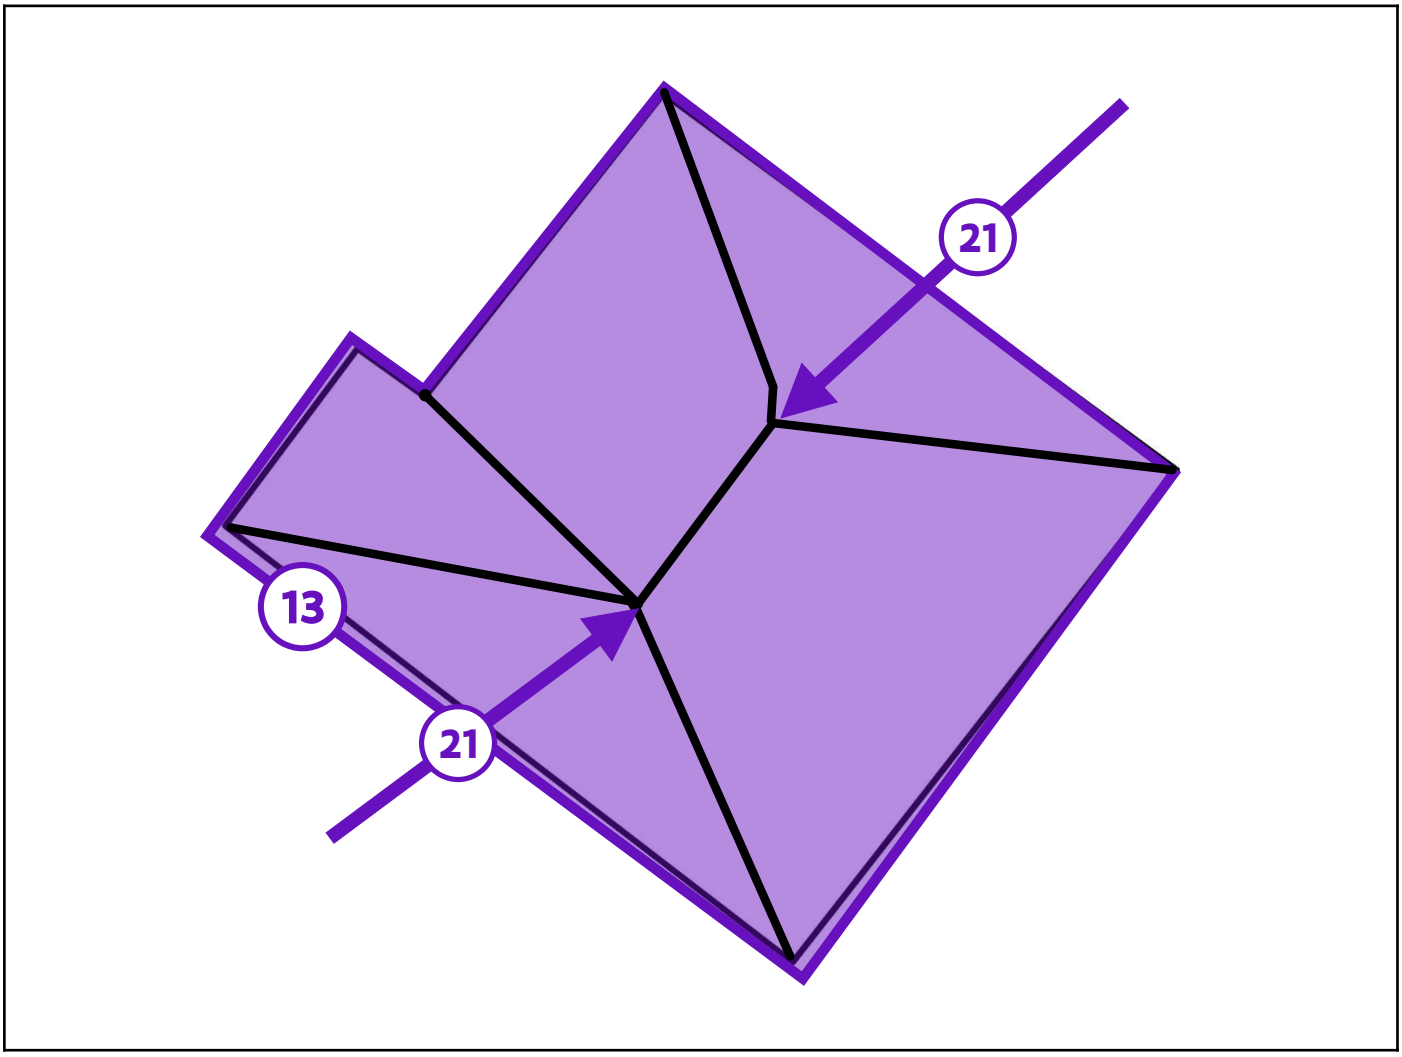
Plan 1.12: Dak

Beschrijving	Type	Actie
13. Geen onderdak	Advies	-
21. Schouwbuis	Advies	-

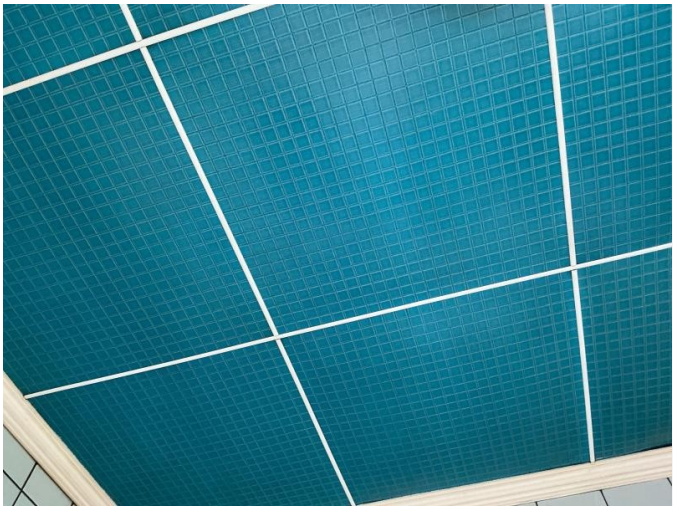
Fiche 8: Badkamer +2 plafond

Vyniltegels op de plafond. Er werden achter deze tegels geen verdachte materialen vastgesteld.

Extra expertise is wel zeker aangewezen bij afbraak of renovatie.

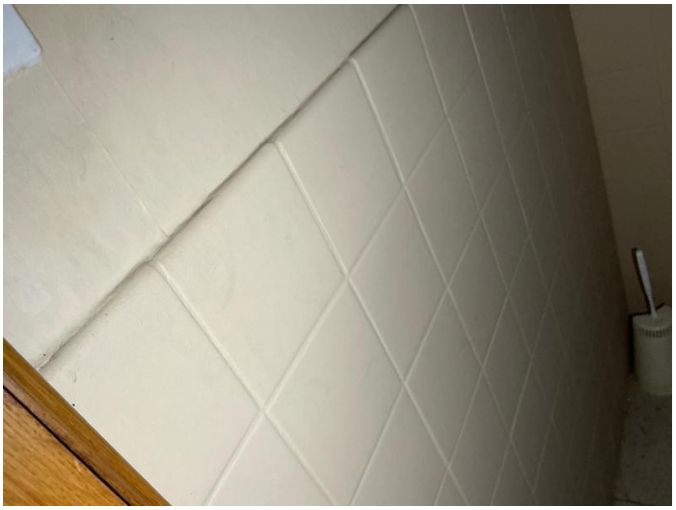
Fiche 10: Tegelmuur toilet

Wegens de goede toestand van de tegels aan de muren, was het niet mogelijk om de tegellijm te bemonsteren. Er wordt aangeraden om extra maatregelen te treffen of een extra expertise te laten uitvoeren bij afbraak of renovatie want gezien het bouwjaar is er een mogelijkheid dat de lijm asbesthoudend kan zijn.

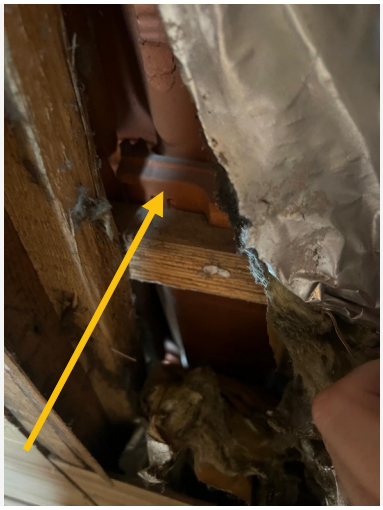
Fiche 13: Geen onderdak

Er is geen onderdak aanwezig, na de dakpannen komt meteen de isolatie.

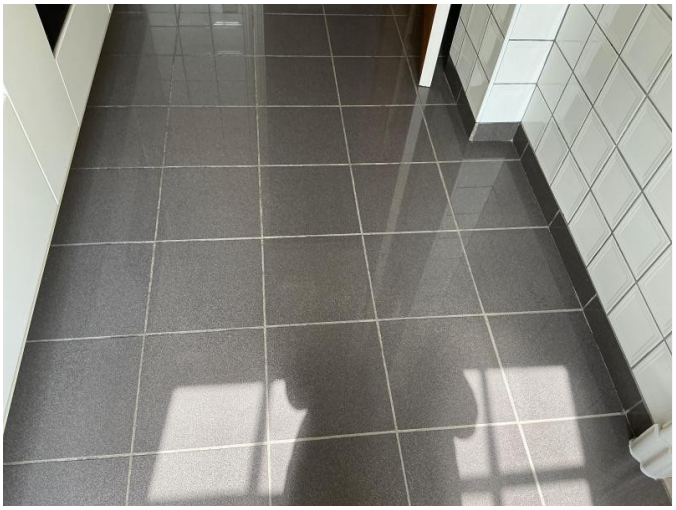
Fiche 19: Tegelvloer keuken +1

De vloer in de keuken op de eerste verdieping ziet er vernieuwd uit. Niet verdacht.

Wegens de goede toestand van de vloertegels, was het niet mogelijk om de tegellijm te bemonsteren. Er wordt aangeraden om extra maatregelen te treffen of een extra expertise te laten uitvoeren bij afbraak of renovatie want gezien het bouwjaar is er een mogelijkheid dat de lijm asbesthoudend kan zijn.

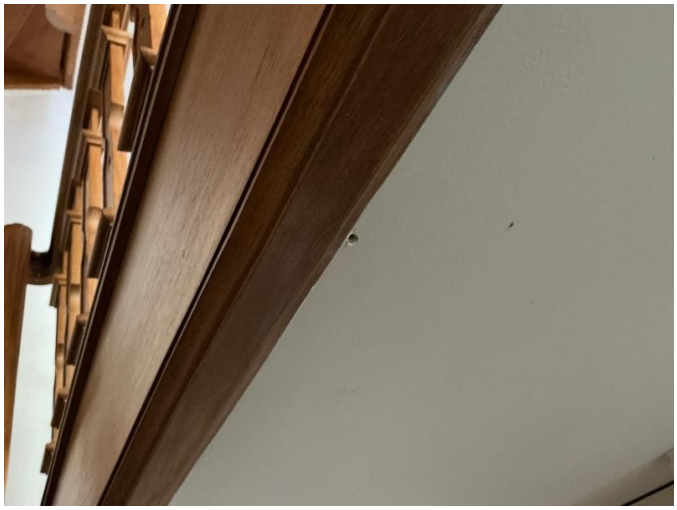
Overzichtsfoto

Geen asbest
